宿州市埇桥区独立工矿区  
朱仙庄中学教学综合楼建设项目  
地块土壤污染状况调查报告

委托单位：宿州埇桥教育投资发展有限公司

编制单位：安徽质环检测科技有限公司

日期：二零二二年十一月

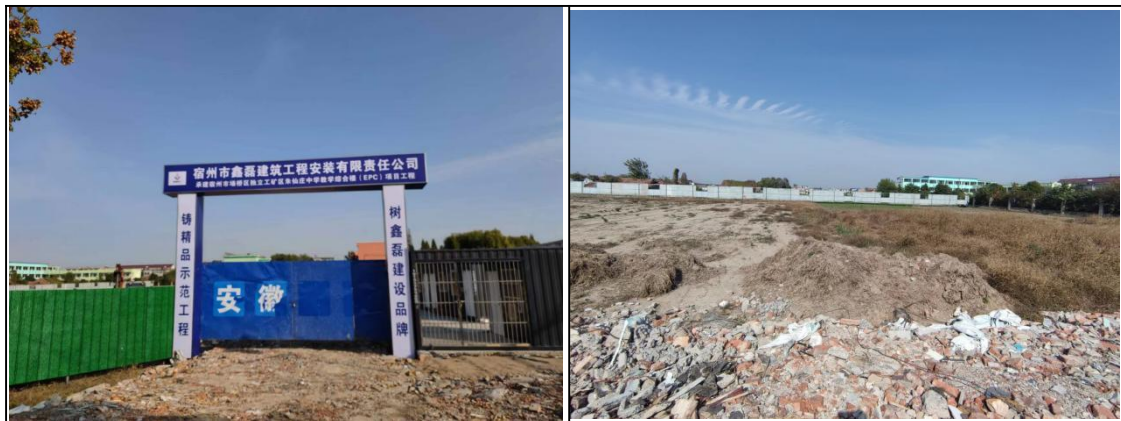
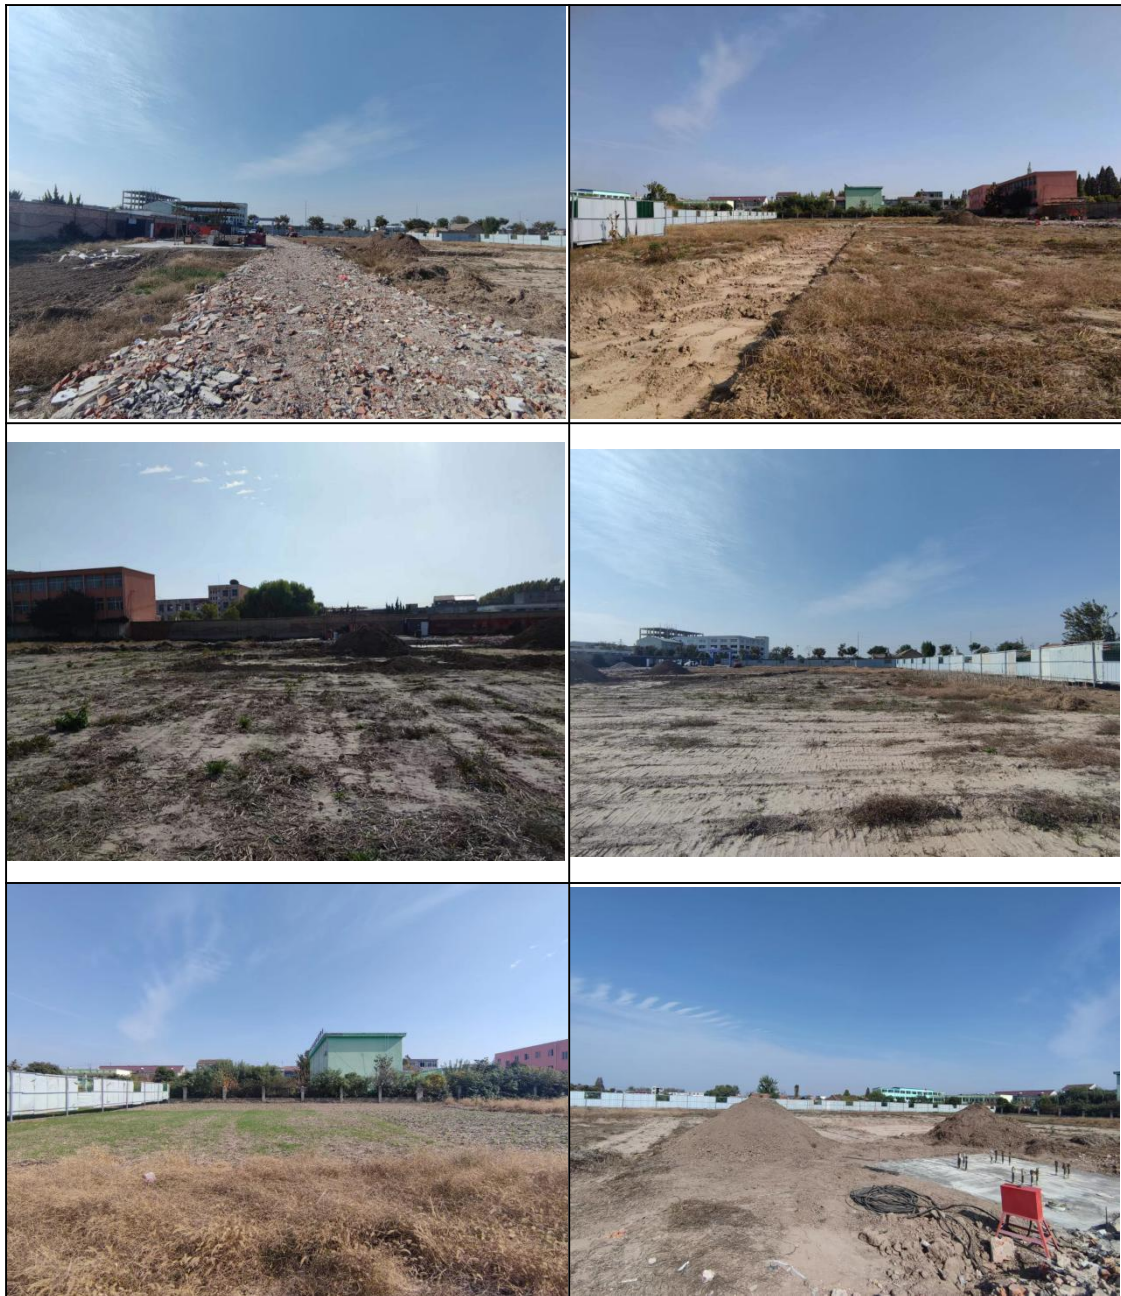
图 3-6 调查地块现状图

根据实地踏勘取证，本次调查地块现状外侧已沿边界新建围墙，准备建设，地块内部长有杂草，西侧大门口临时搭建有办公区域。

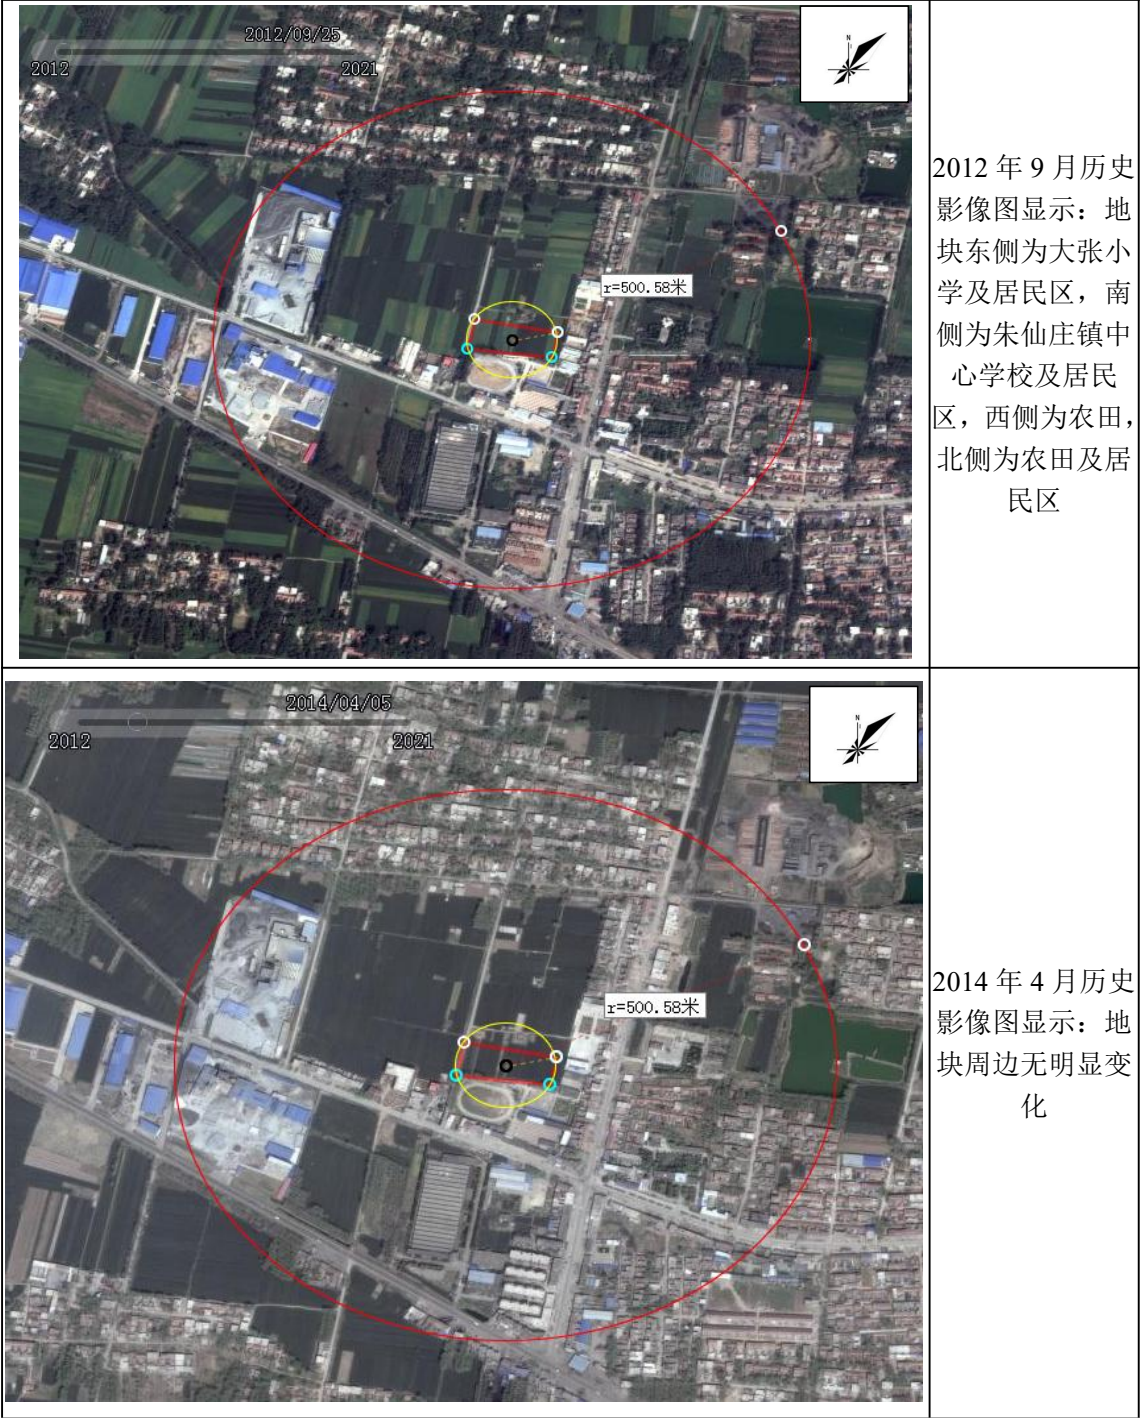
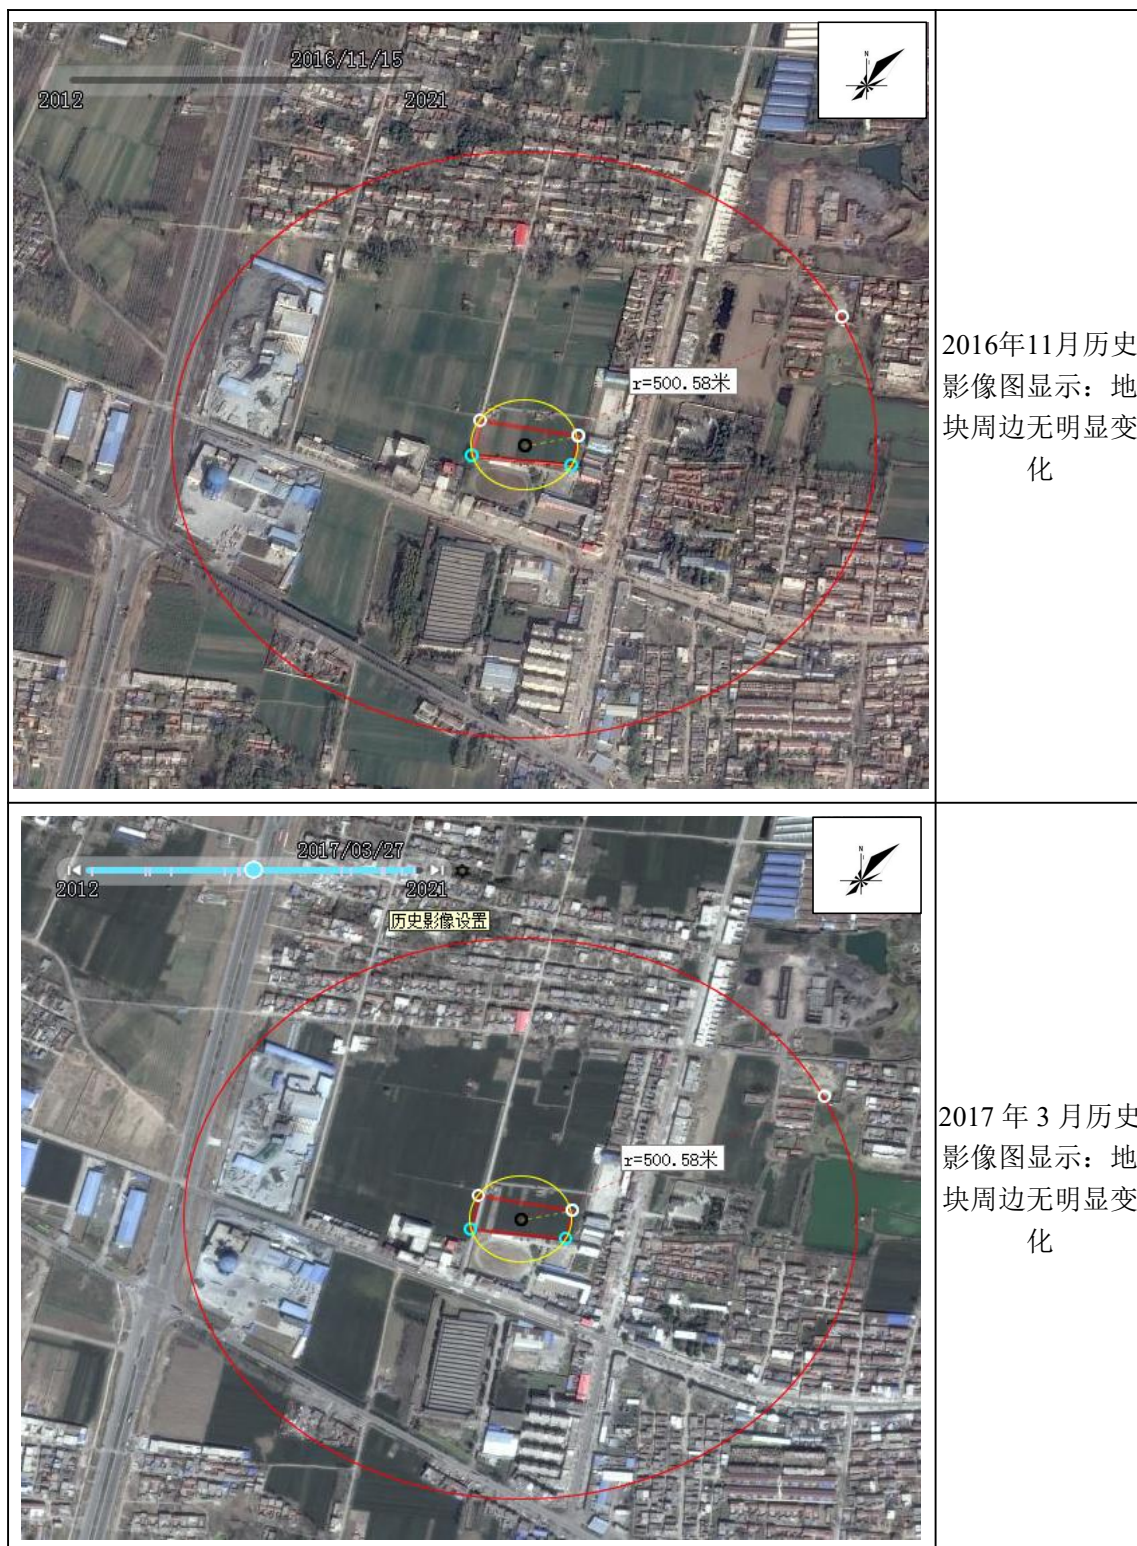
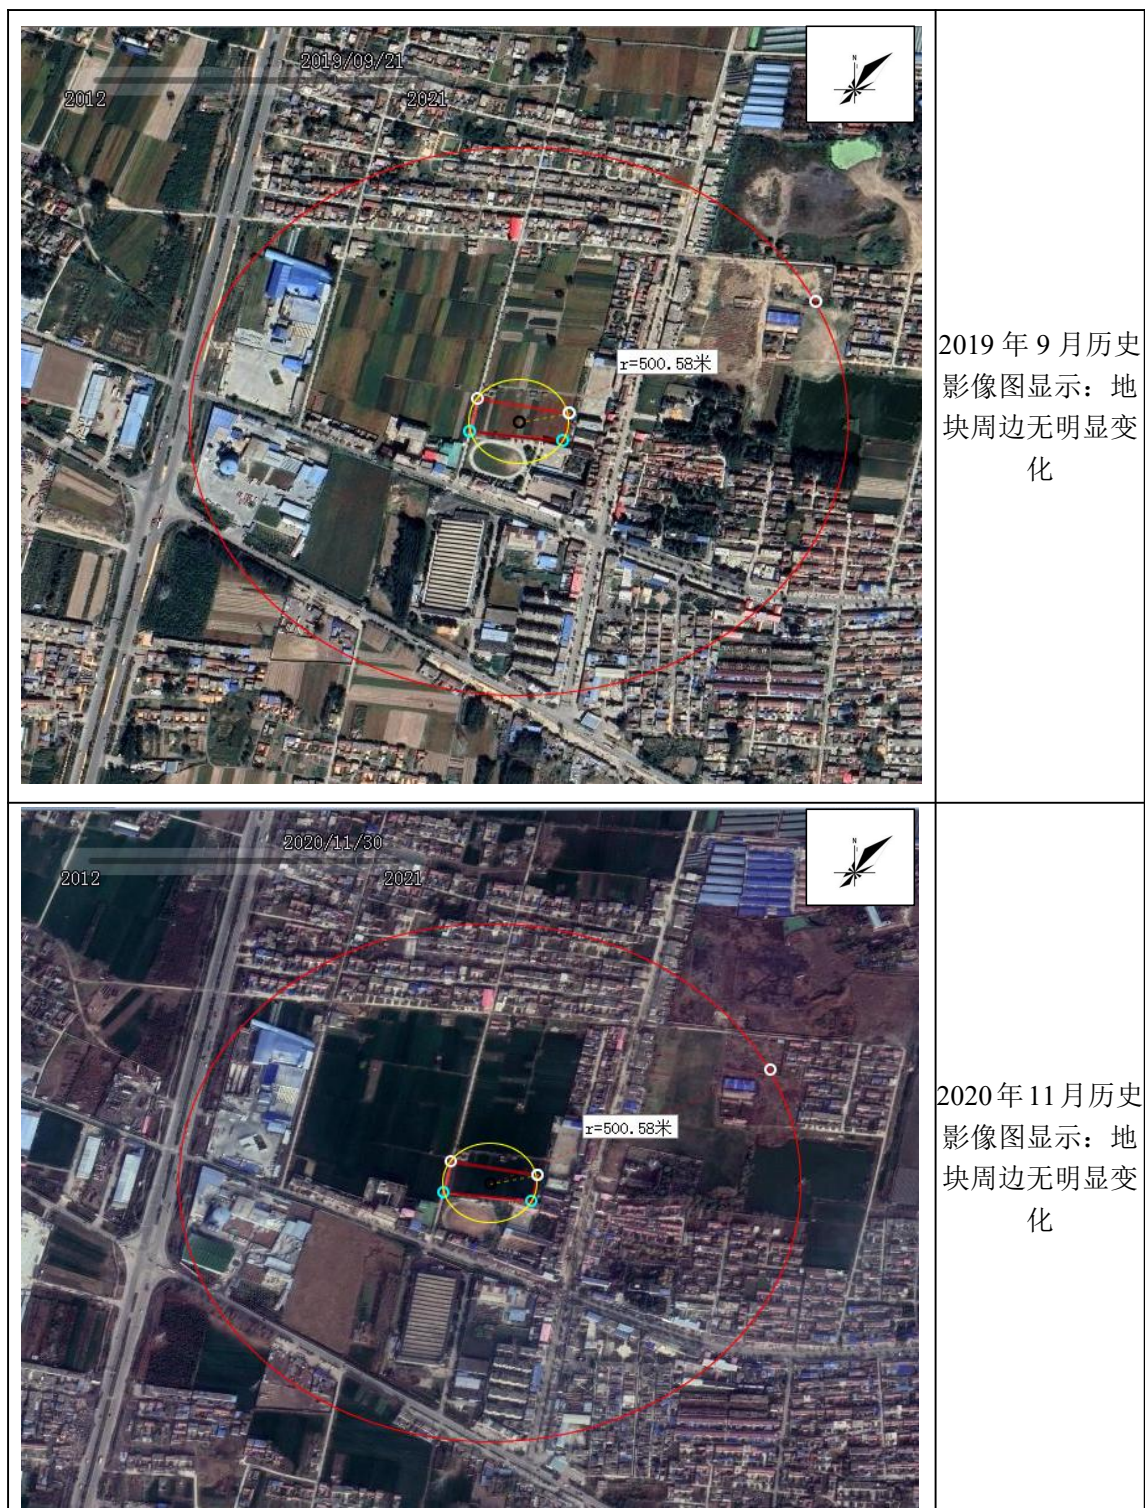
图 3-9 调查地块历史影像图

奥维地图的历史影像数据库中的历史卫图可以追溯到2012年9月，收集相邻地块历史资料、现场踏勘和人员访谈，并结合地块历史遥感影像图和卫星图综合分析，主要为地块东侧主要为大张小学及居民区，南侧主要为朱仙庄镇中心

学校及居民区，西侧为主要为农田、居民区及空置厂房，北侧主要为农田及居民区，相邻地块具体历史变迁影像见图3-5。

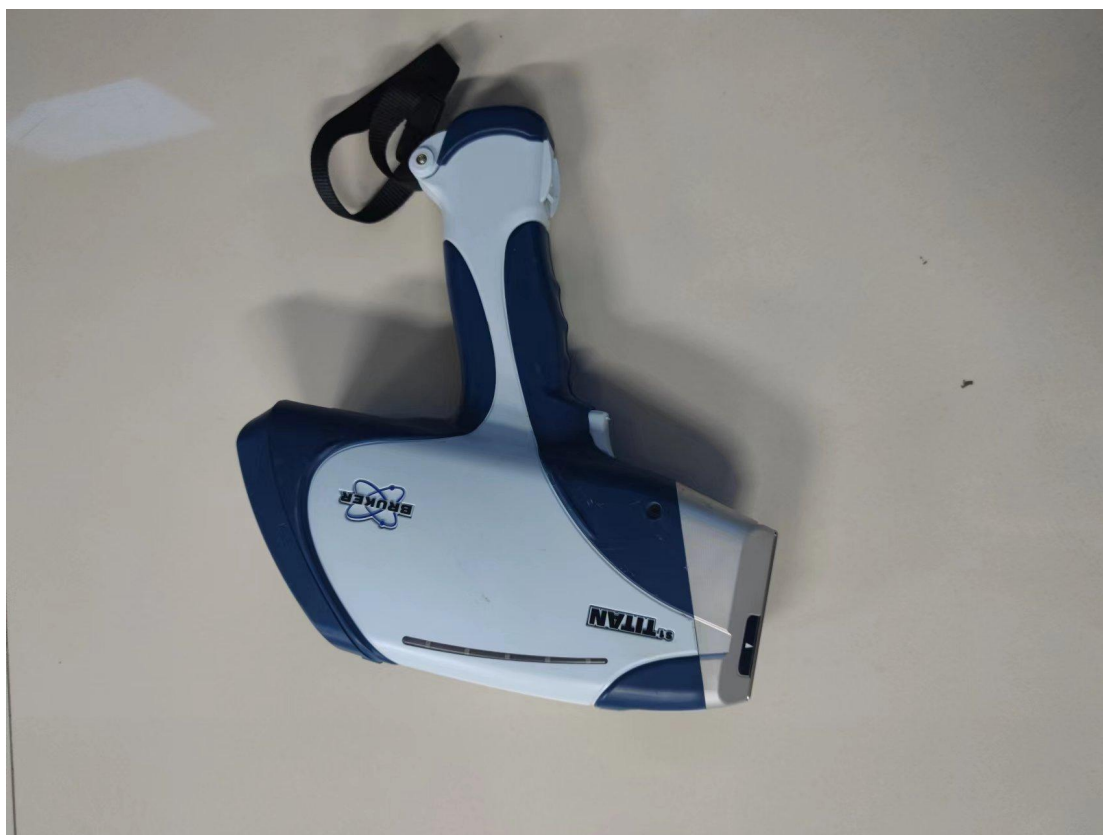
图5-2 S1 TITAN X射线荧光分析仪

本次调查使用快速检测设备S1 TITAN X射线荧光分析仪进行快速检测。检测设备主要是重金属快速检测设备。

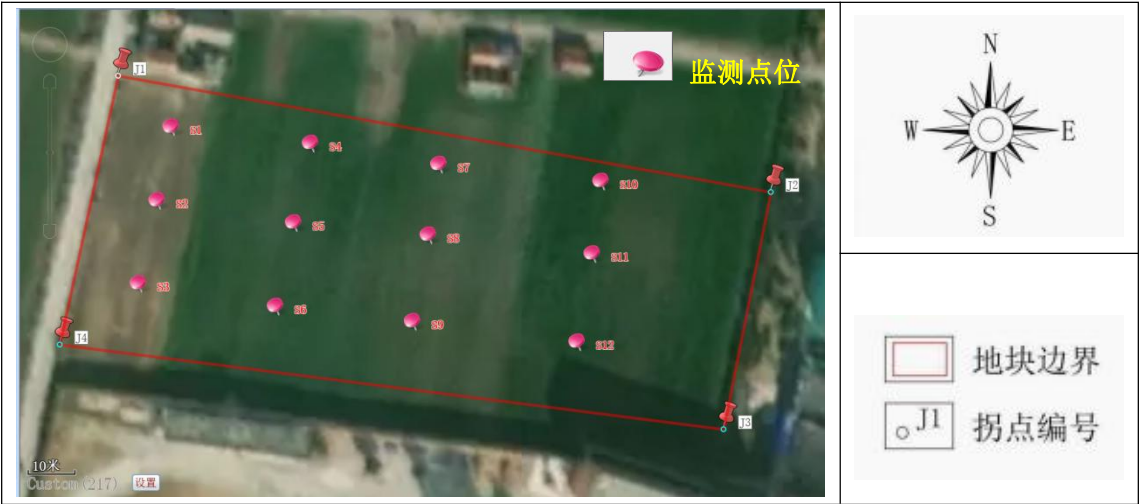
图5-3 采样点位图

由前文调查情况可知，本次调查宿州市埇桥区独立工矿区朱仙庄中学教学综合楼建设项目地块历史较为简单，一直作为农用地，人类活动造成土壤污染物迁移的可能性较低，本次对该调查地块布设了12个土壤快筛点，在地块内进行快测时，确保实际采集到的土壤样品均为原地未扰动的土壤，实际采样点位见下图：

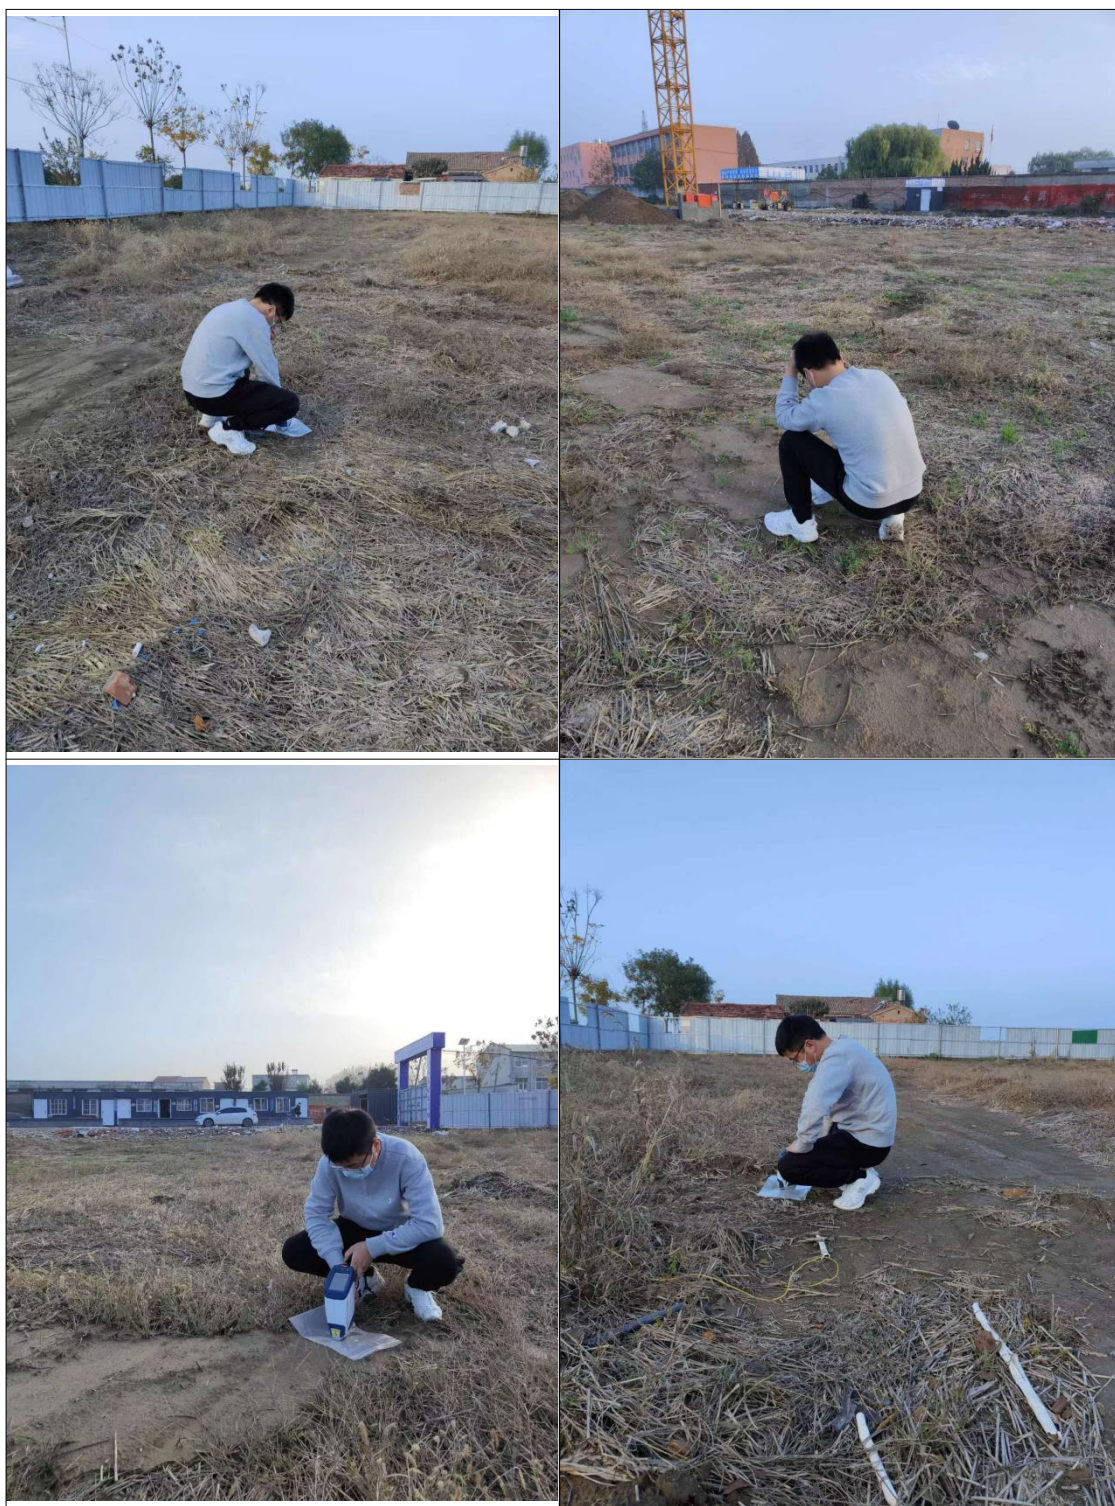
图 5-4 现场检测图

本次快测现场图及检测结果均拍照留痕，现场检测照片如下：

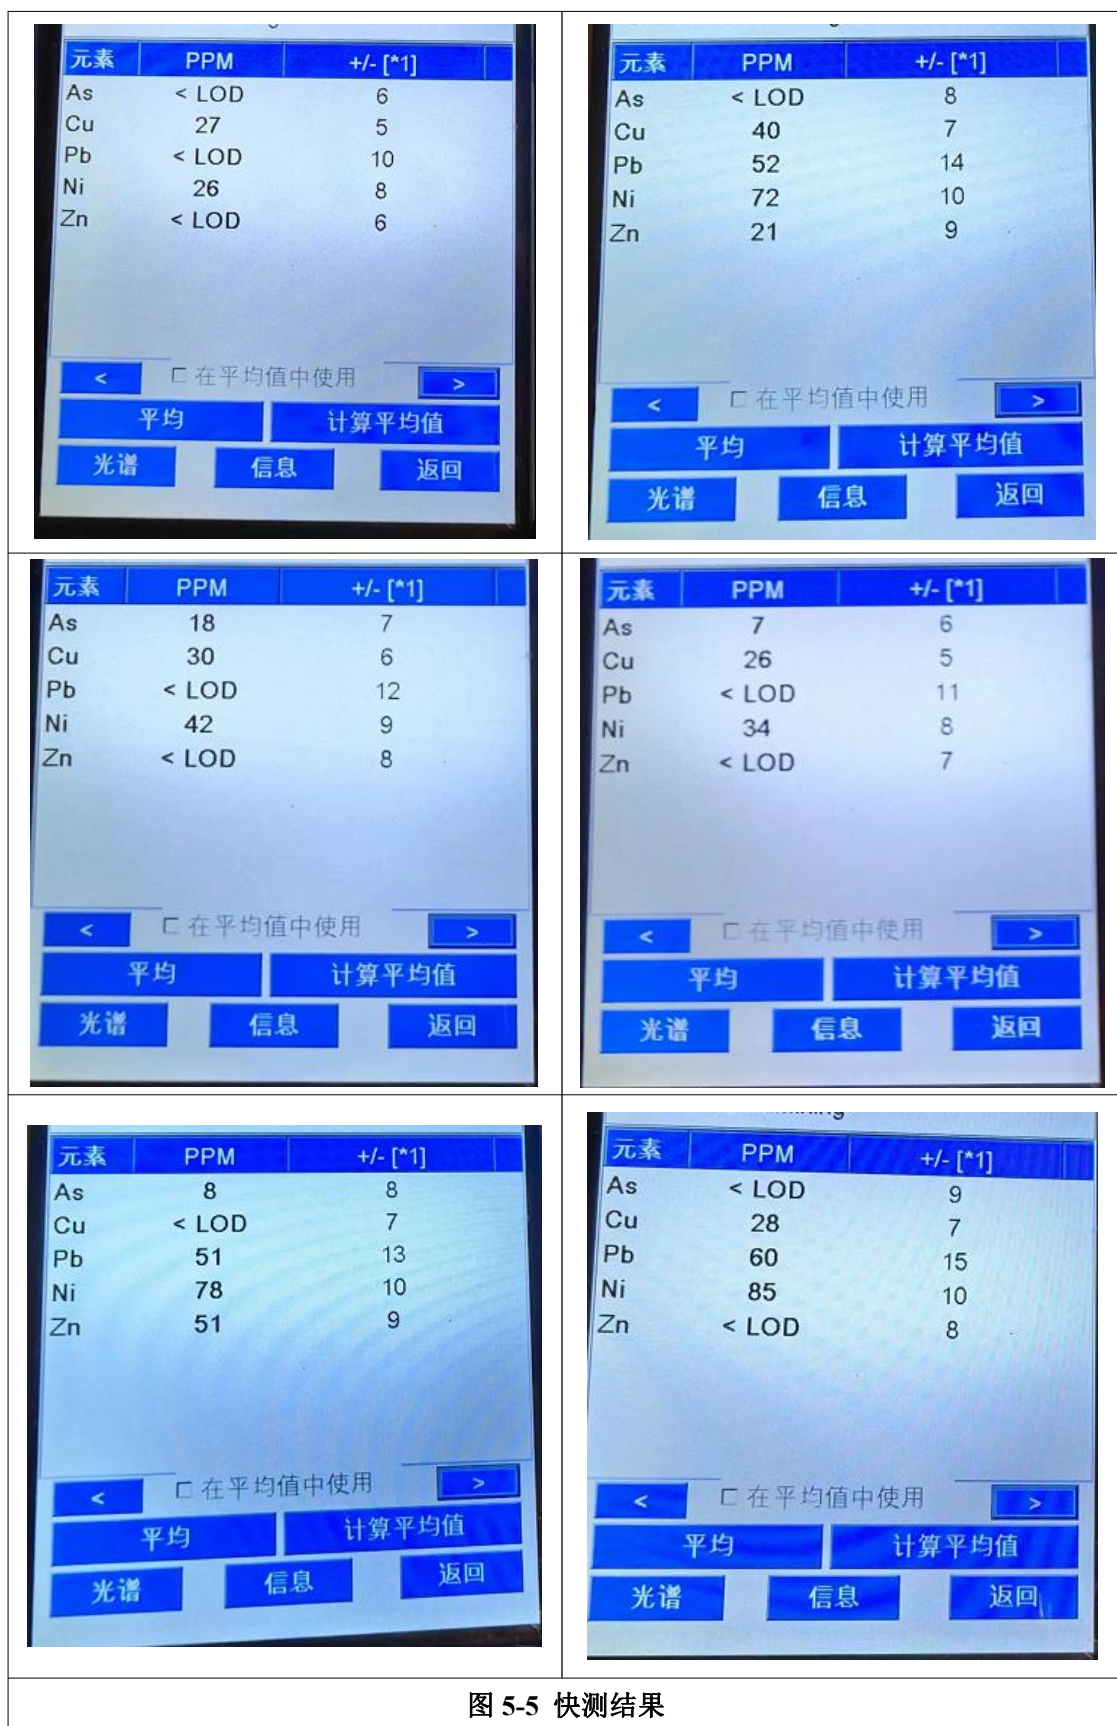
图 5-5 快测结果

现场检测原始数据记录结果如下（按照点位顺序1-12）：
