安庆市望江县太慈镇红庙村等五宗地块  
土壤污染状况调查报告

项目名称：安庆市望江县太慈镇红庙村等五宗地块土壤污染状况调查  
报告

委托单位：安庆市望江县太慈镇人民政府

编制单位：安徽质环检测科技有限公司

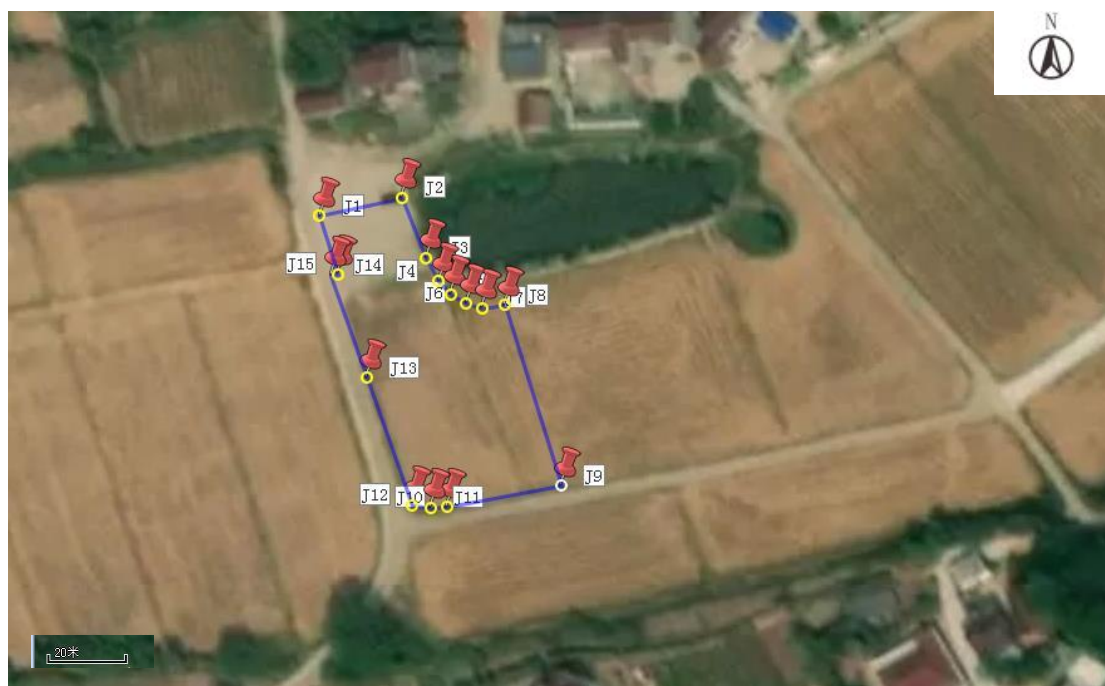
图 2.3-3 茶岭村余家老屋村民文化活动中心边界范围图

2、茶岭村余家老屋村民文化活动中心位于望江县太慈镇茶岭村，四至范围为：东至水塘及农用地，西至村级公路，南至村级公路，北至村级公路，地块中心坐标为东经：116°42'58.16"，北纬：30°12'51.30"，占地面积约 1700.32m<sup>2</sup>；茶岭村余家老屋村民文化活动中心地块拐点坐标及边界范围图如下：

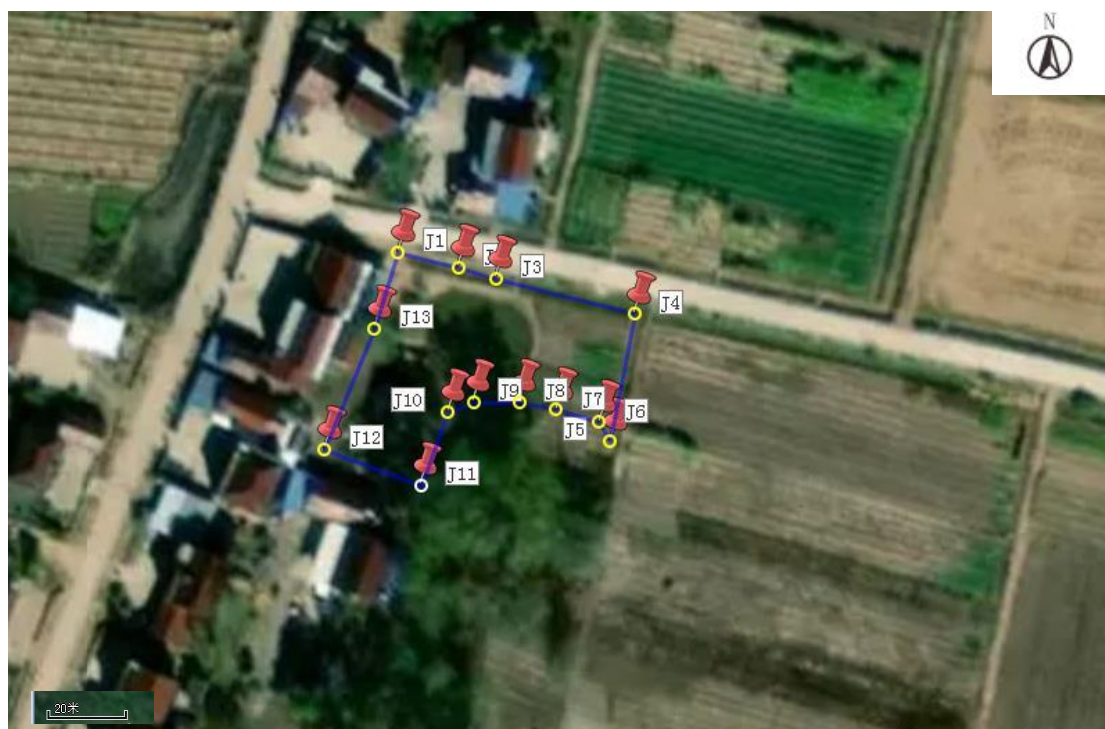
图 2.3-5 六 0 圩村茶安片中心村村民文化活动中心边界范围图

3、六 0 圩村茶安片中心村村民文化活动中心位于望江县太慈镇六 0 圩村，四至范围为：东至农用地，西至居民区，南至林地及农用地，北至村级公路，地块中心坐标为东经：116°47′58.39″，北纬：30°13′28.58″。占地面积约 1343.44m<sup>2</sup>。六 0 圩村茶安片中心村村民文化活动中心地块拐点坐标及边界范围图如下：

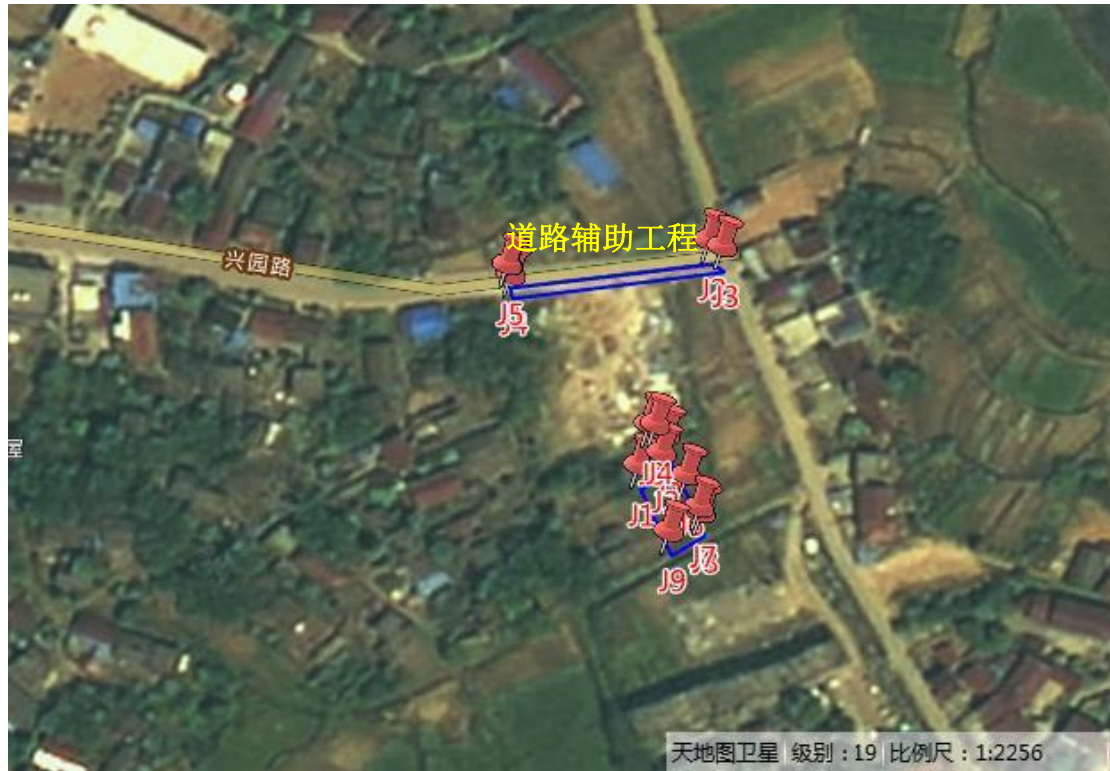
图 2.3-7 道路辅助工程边界范围图

4、道路辅助工程位于望江县太慈镇太慈村，四至范围为：东至公路，西至居民区，南至扶贫车间，北至兴园路。地块中心坐标为东经：116°42'36.65"，北纬：30°12'21.60"，占地面积约 227.60m<sup>2</sup>。道路辅助工程地块拐点坐标及边界范围图如下：

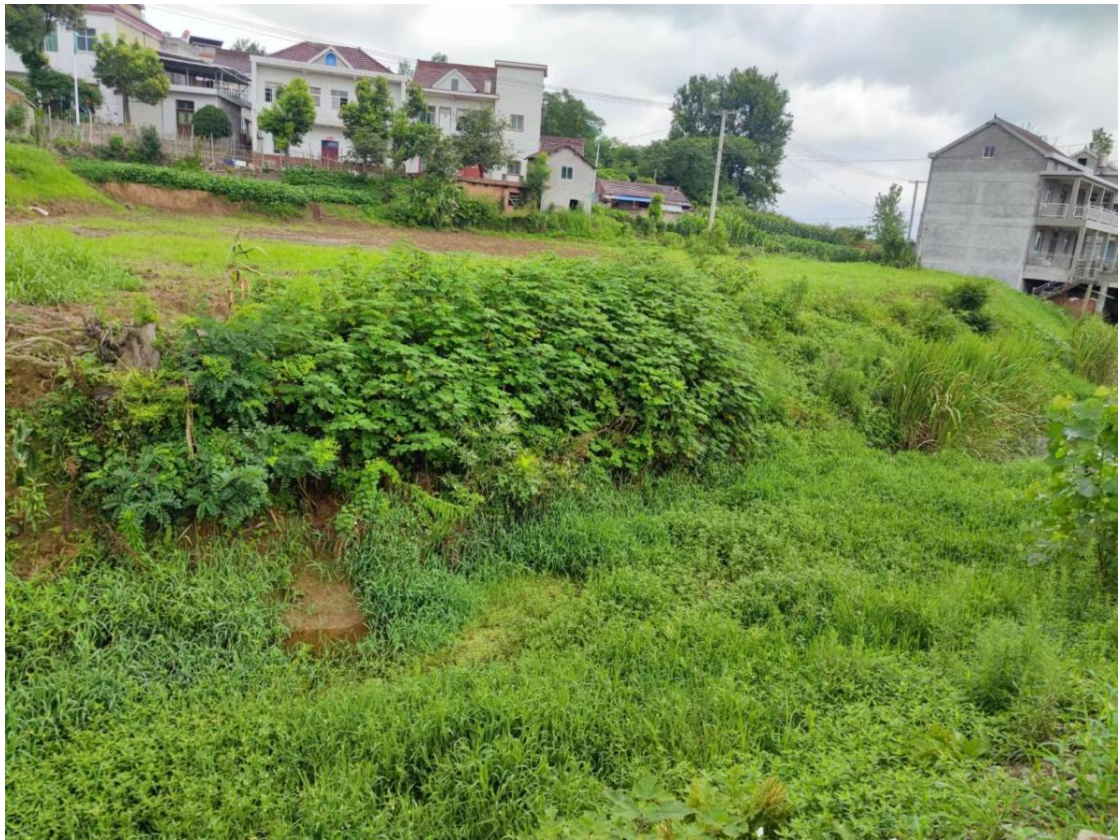
3.4.1-1 红庙村前进组村民文化活动中心地块现状图

根据现场勘查和人员访谈，红庙村前进组村民文化活动中心地块现状为农用地，截止本次场地调查技术小组成员进行现场踏勘（2022 年 6 月 30 日），地块内无农作物存在。

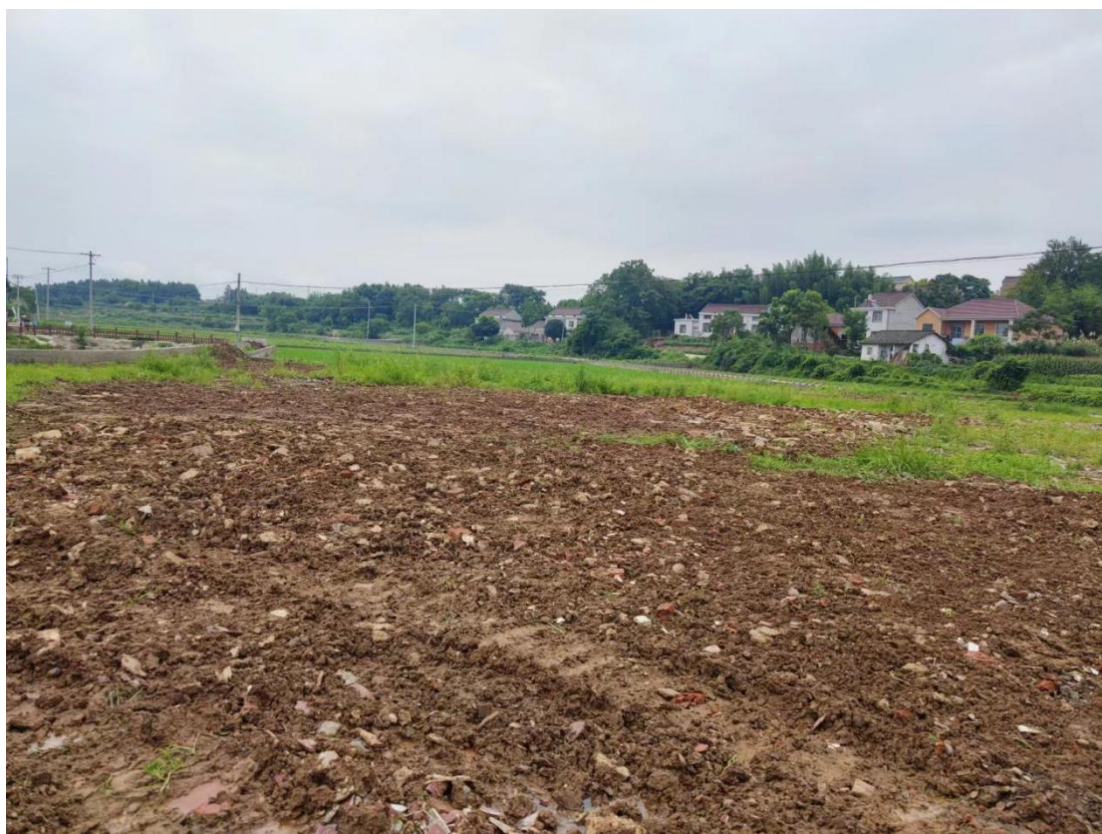
3.4.2-1 茶岭村余家老屋村民文化活动中心地块现状图

根据现场勘查和人员访谈，茶岭村余家老屋民文化活动中心地块由农村宅基地及水田组成，截止本次场地调查技术小组成员进行现场踏勘（2022年6月30日），地块内无农作物存在，也无住宅存在。

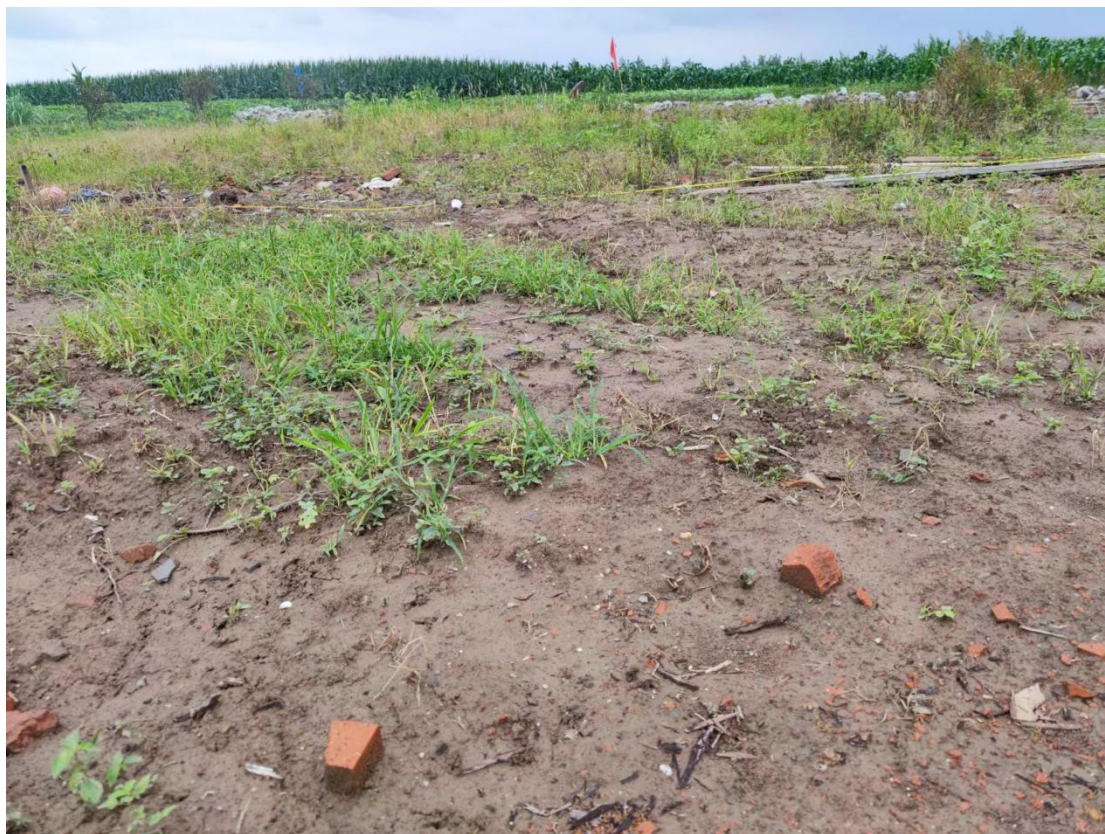
3.4.3-1 六0圩村茶安片中心村村民文化活动中心地块现状图

根据现场勘查和人员访谈，六 0 圩村茶安片中心村村民文化活动中心地块由农村宅基地及早地农田组成，截止本次场地调查技术小组成员进行现场踏勘（2022 年 6 月 30 日），地块内无农作物存在，也无住宅存在。

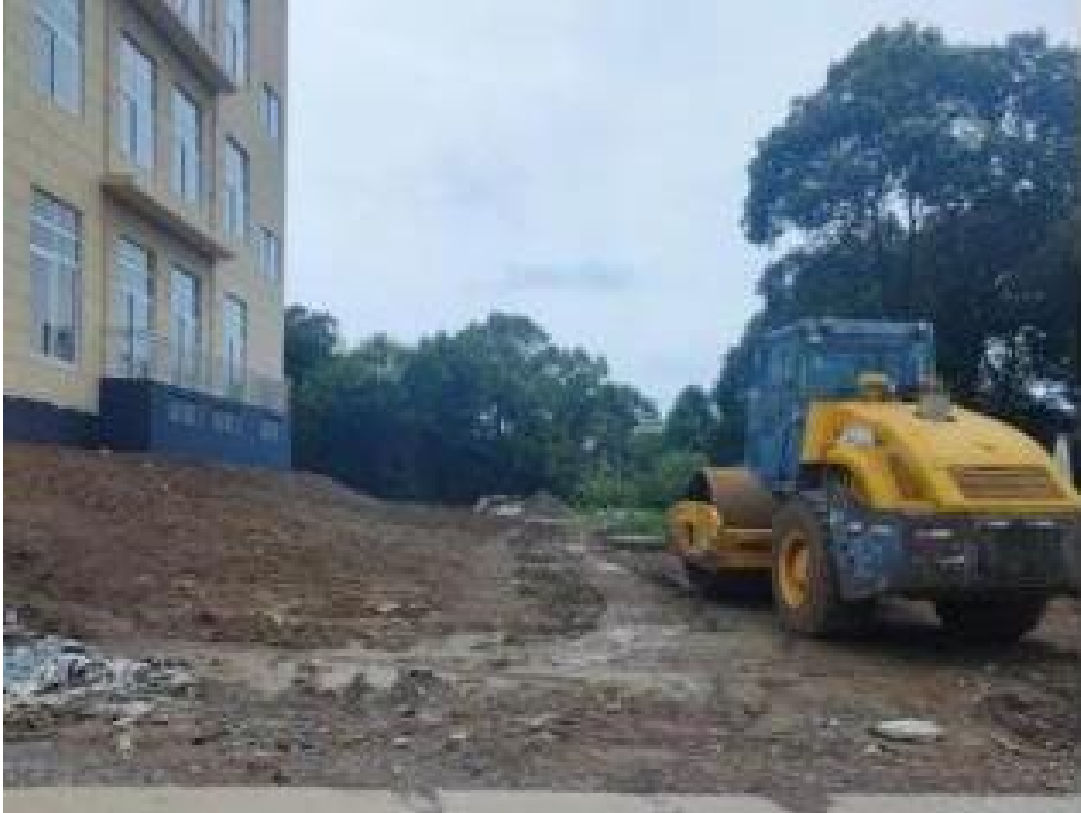
3.4.4-1 太慈镇道路辅助工程地块现状图

根据现场勘查和人员访谈，太慈镇道路辅助工程地块现状为农用地，截止本次场地调查技术小组成员进行现场踏勘（2022 年 6 月 30 日），地块内正在进行

地面硬化。

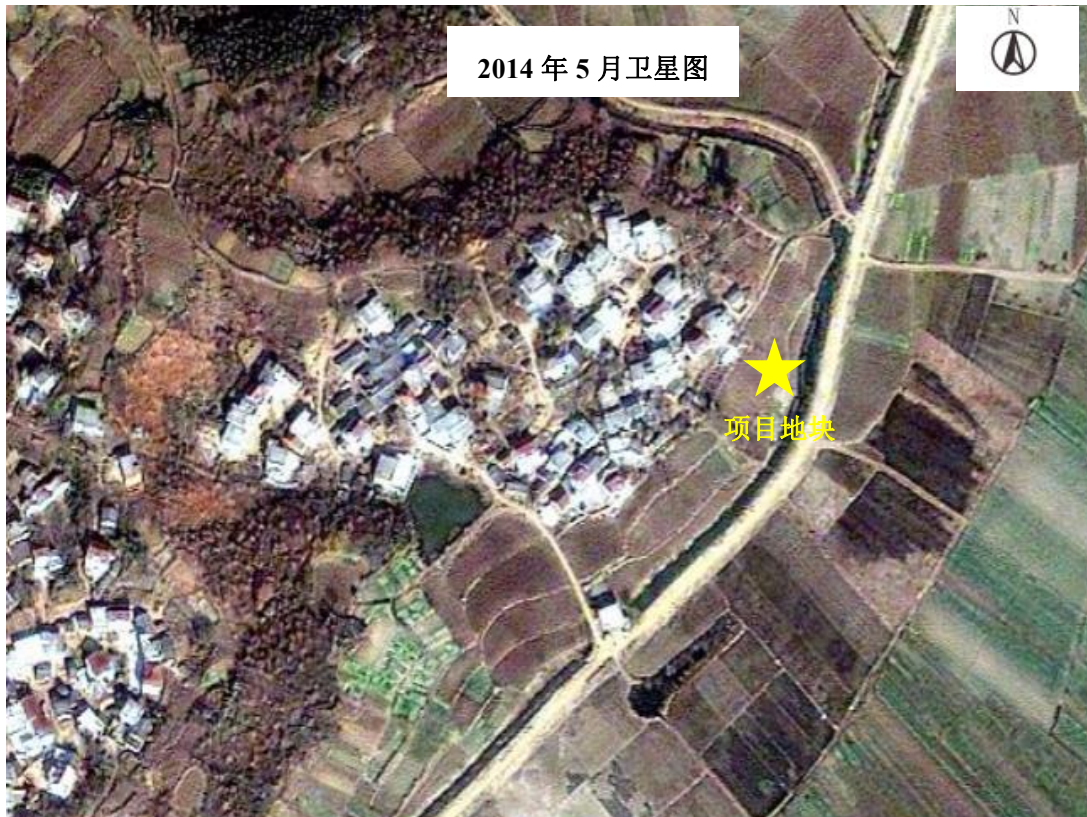
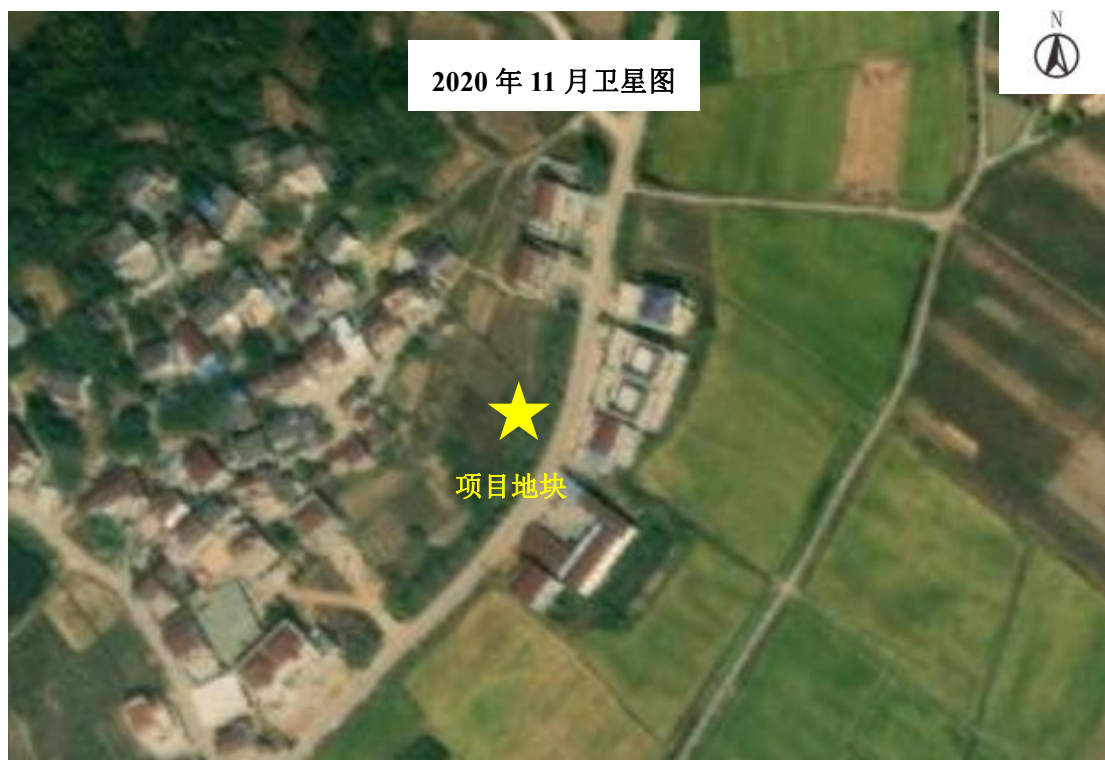
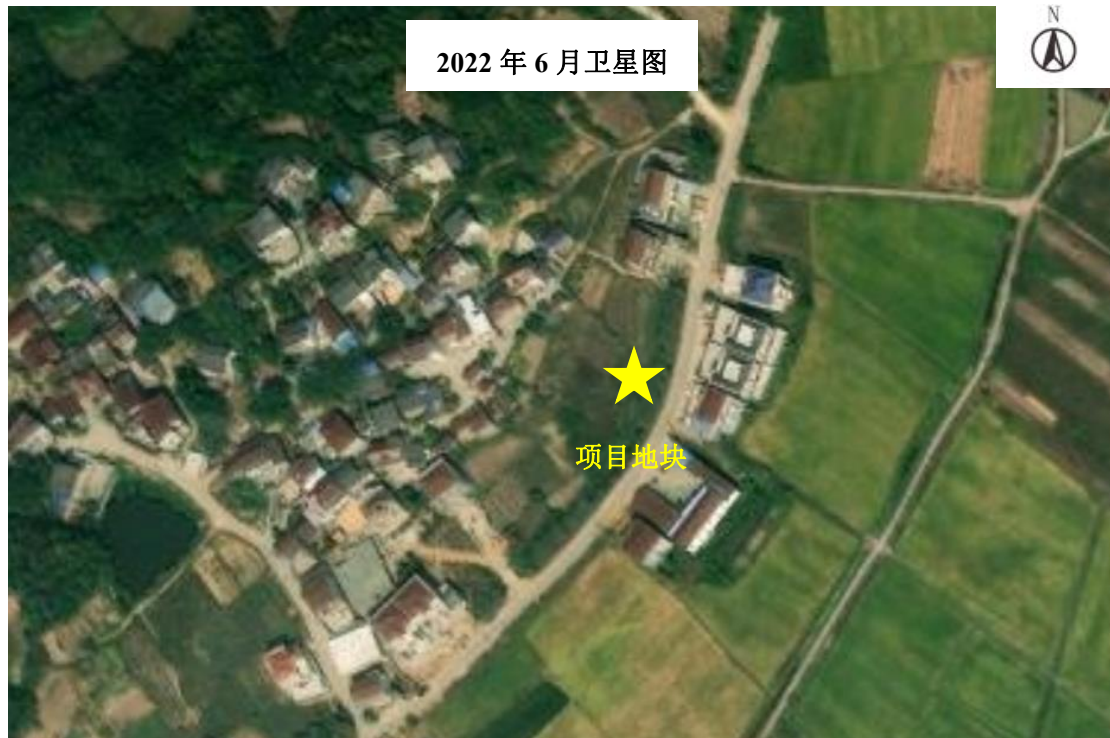
根据卫星图历史影像，调查地块 2014 年东侧为村级公路及农用地，西侧为居民区，南侧为农用地，北侧为农用地；2016 年较 2014 年无明显变化；2017 年 5 月地块北侧地块已建成两栋居民住房，东侧地块已建成红庙村居民委员会办公地点，其余较 2014 年无明显变化；2020 年 11 月东侧地块已建成三栋居民住房，其余较 2017 年无明显变化。地块历史影像图如下：

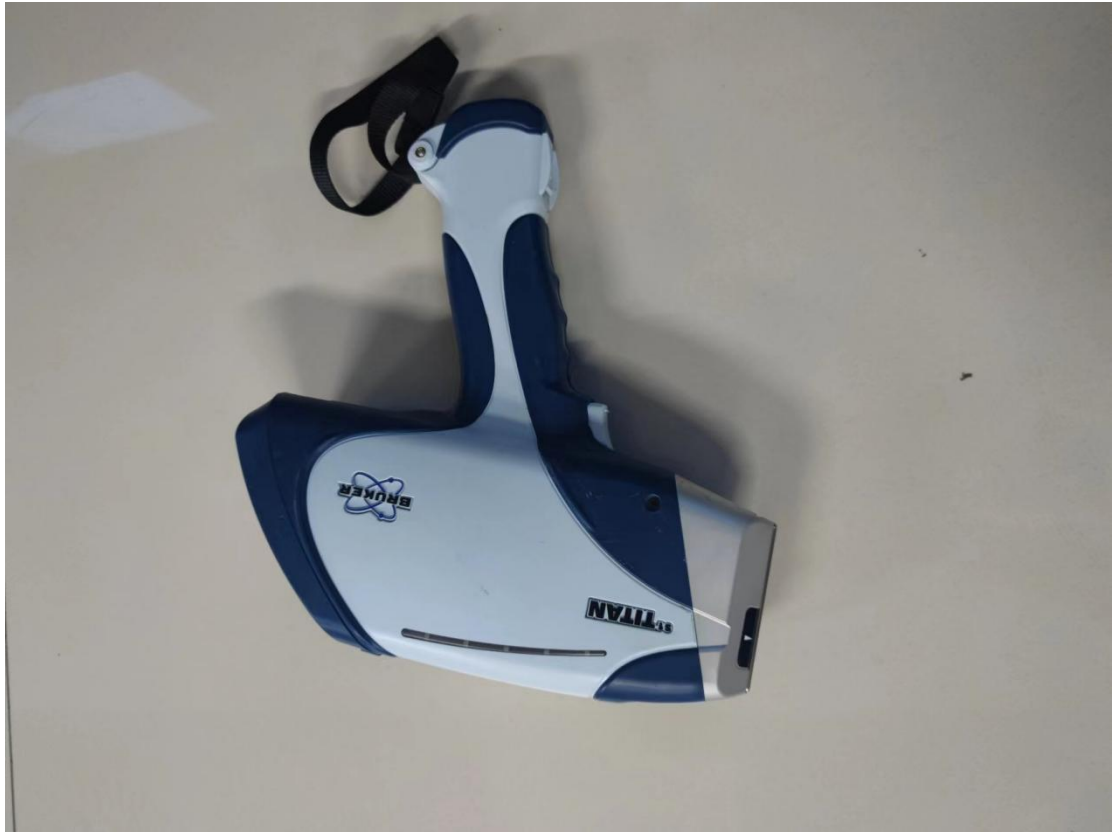
图 5.3.1-1 S1 TITAN X 射线荧光分析仪

本次调查使用快速检测设备 S1 TITAN X 射线荧光分析仪进行快速检测。检测设备主要是包括重金属快速检测设备。

**检测原理：**X 射线波长为 0.001 ~ 10.000 nm，介于紫外线和  $\gamma$  射线之间，其产生原因是能量相差较大的 2 个能级之间的电子跃迁。X 射线荧光光谱法检测主要利用 X 射线对样品进行照射，使样品产生荧光，仪器再对二次特征的射线能量、频率等进行记录，最后进行定量或定性的分析。X 射线荧光光谱仪主要有波长色散型和能量色散型 2 种仪器，前者主要通过分光显本色散后光束的波长、强度来测定元素含量，主要用于岩矿、地质检测；后者主要利用高灵敏半导体检测器、多通道分析器对元素含量进行测定，可以用于土壤中的重金属检测。
