# 望江县赛口镇罗山敬老院 地块土壤污染状况调查报告

编制单位：安庆质环环境检测有限公司

项目名称：望江县赛口镇罗山敬老院地块土壤污染状况调查

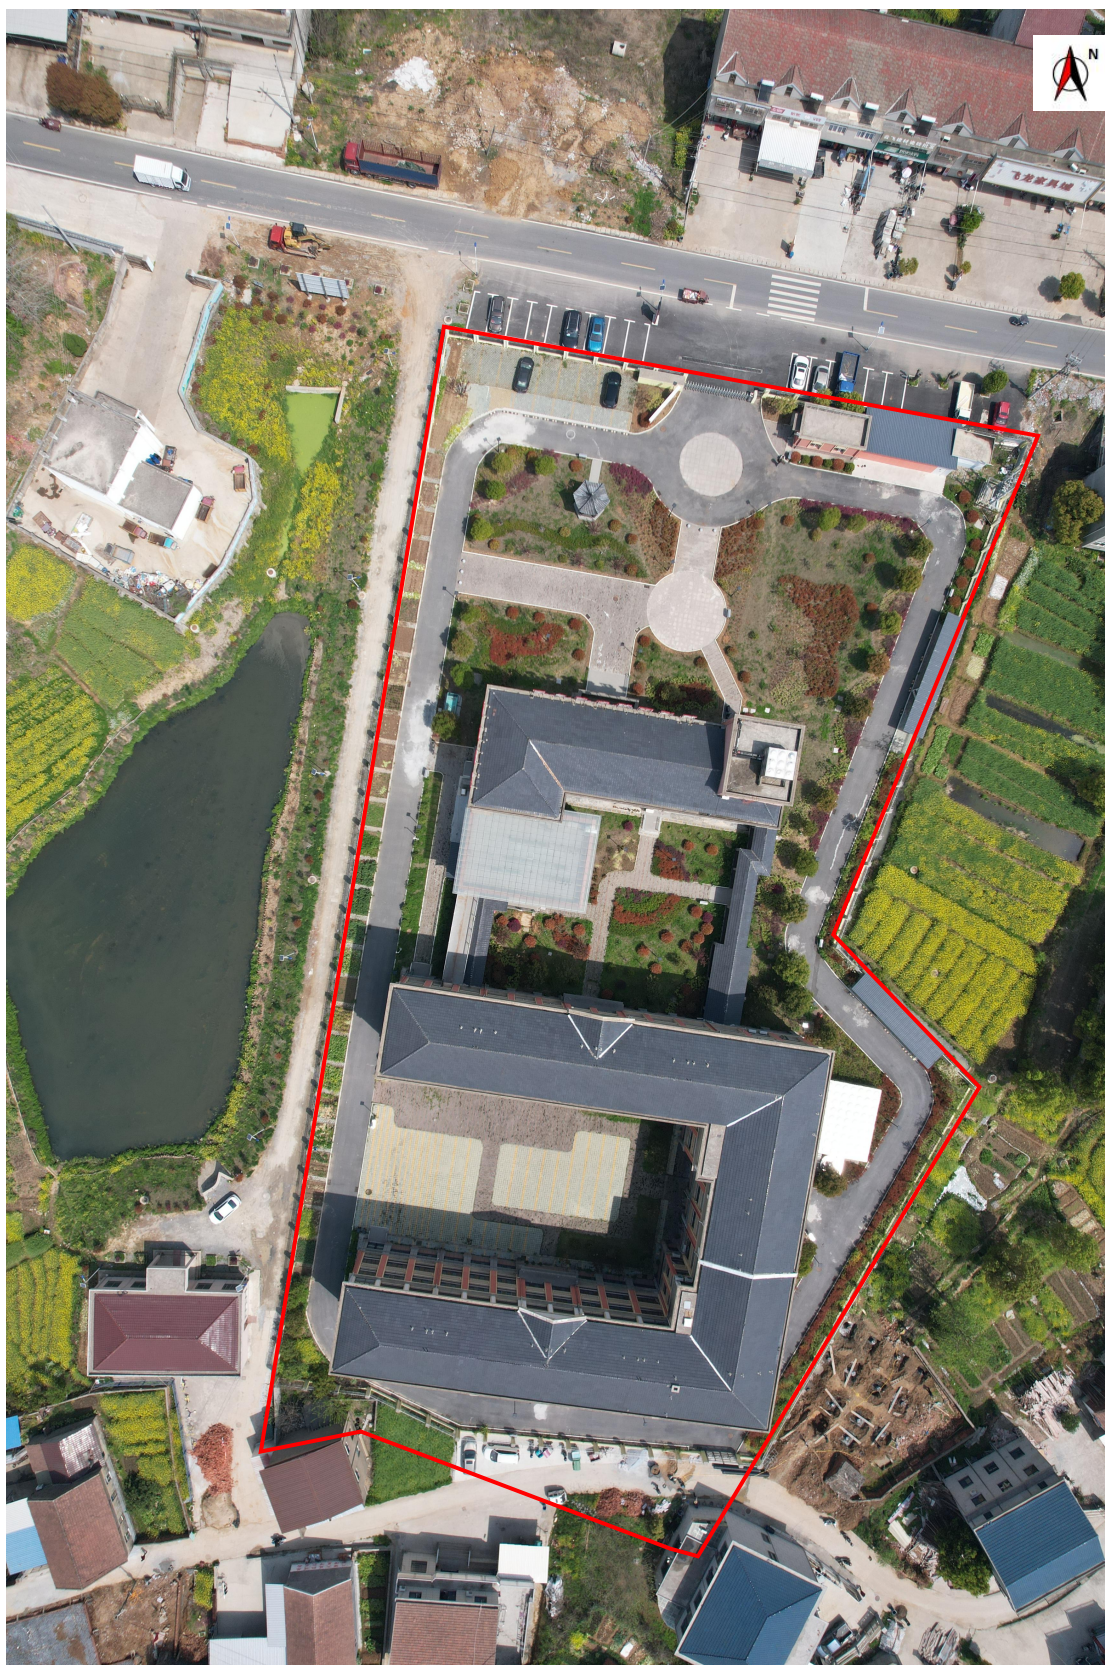
图3-5 航拍照片

2025年4月1日，根据现场无人机航拍取证，地块内养老院内部道路、绿化区域、一栋综合楼及两栋公寓楼已建设完成。养老院大门位于地块北部，由大门中线向南，分别为内部道路、绿化区、综合楼及两栋公寓楼。地块土壤无异味，已铺设生活污水、雨水、供水管道等，服务居民日常生活。

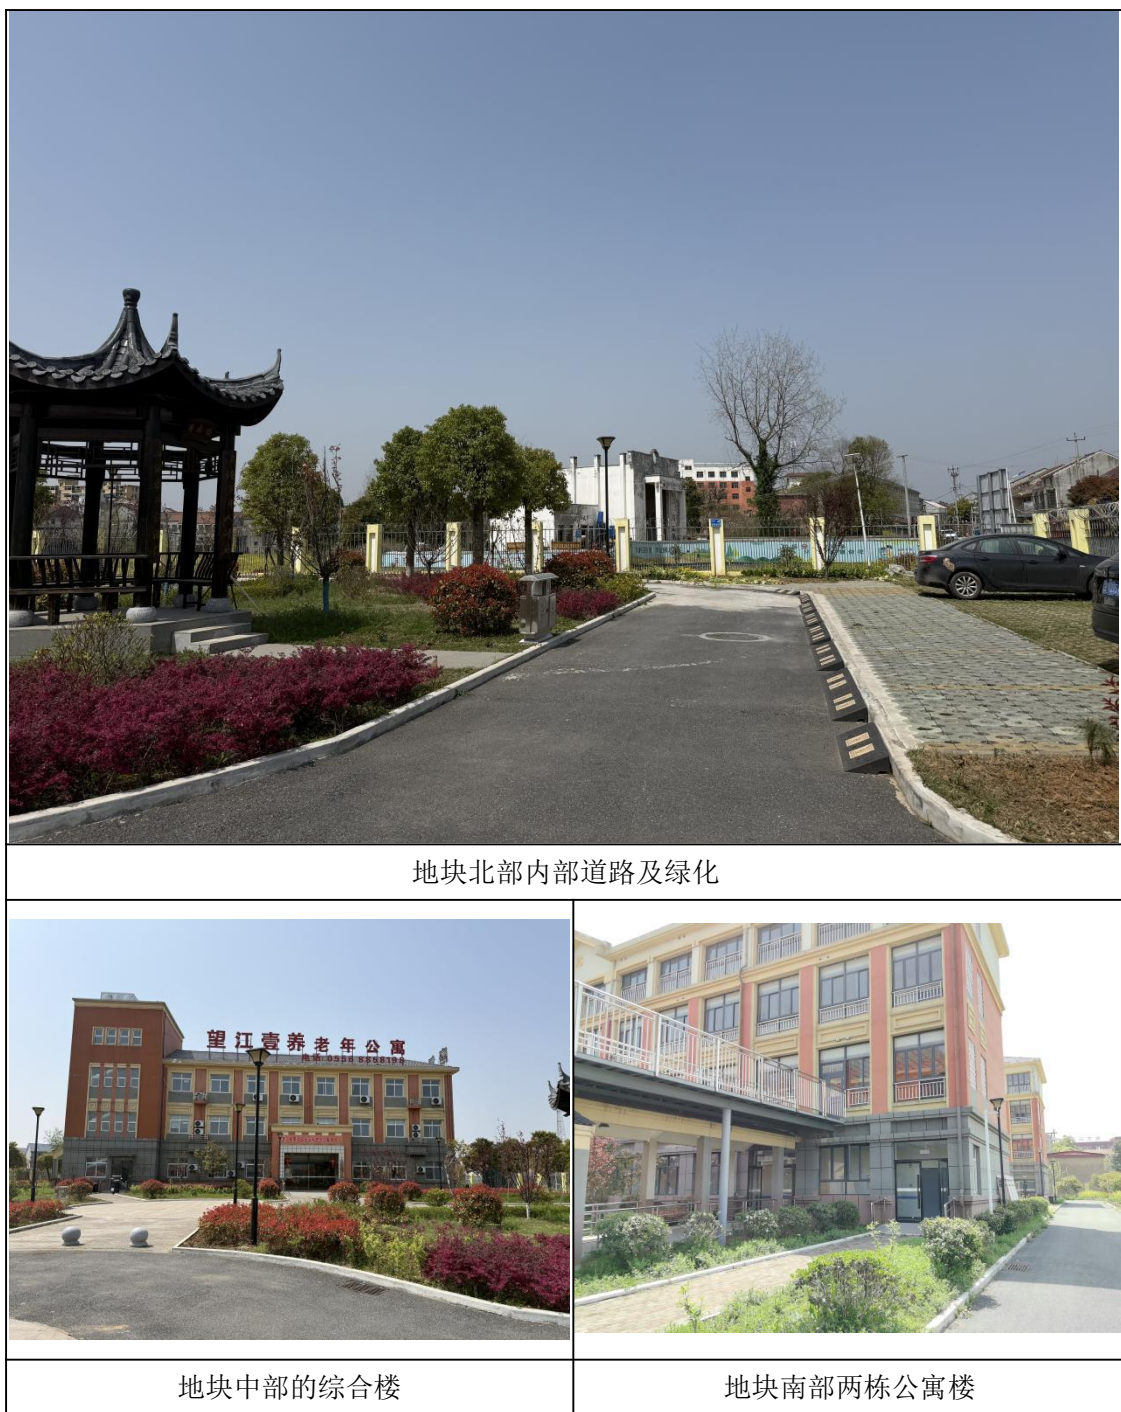
图3-6 调查地块现状图

地块内照片见下图。根据现场踏勘，地块内养老院已建设完成，地块北部为绿化区，中部为综合楼，南部为两栋公寓楼。

地块北部内部道路及绿化

地块中部的综合楼

地块南部两栋公寓楼

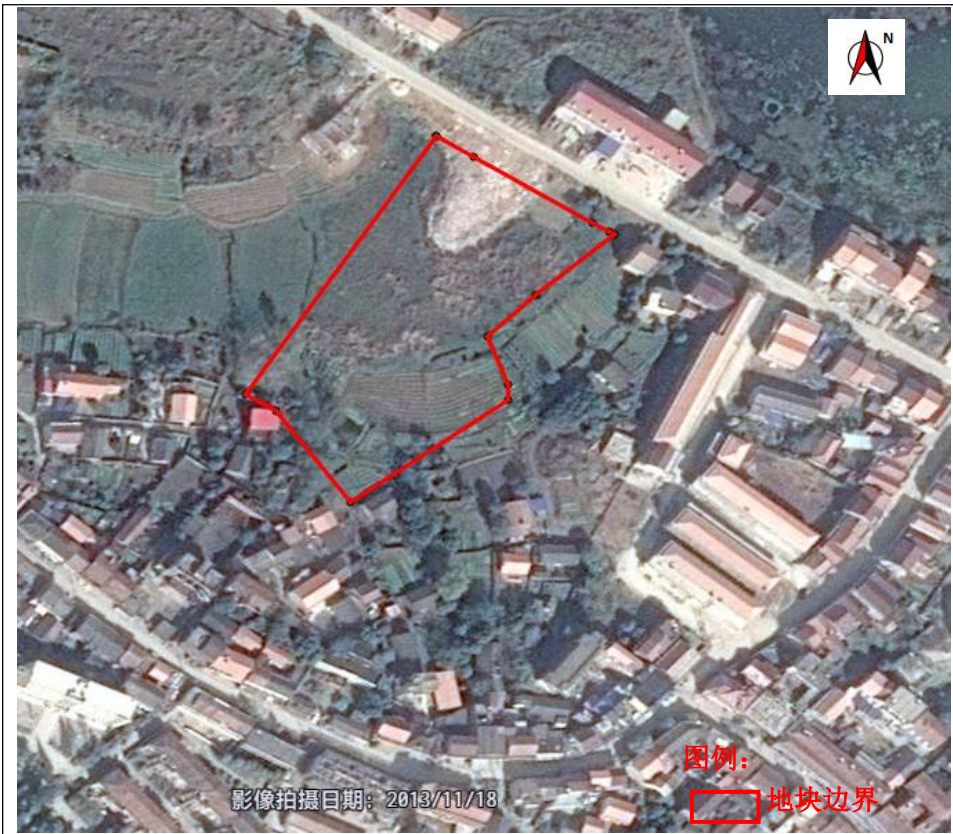
| <p>影像拍摄日期: 2013/11/13</p> <p>图例:<br/> 地块边界 </p> | <p>2013年11月<br/>历史卫星影像显示地块内主要为农田，地块内北部主要为空地</p> |

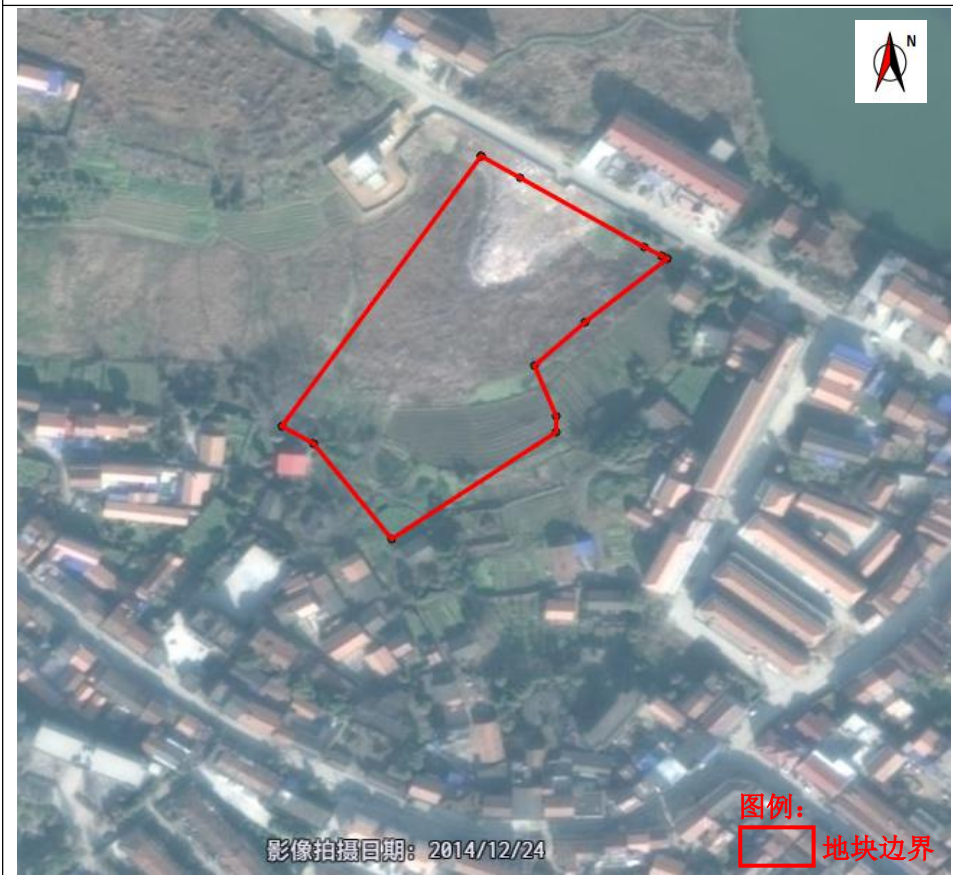
| <p>影像拍摄日期: 2014/12/24</p> <p>图例:<br/> 地块边界 </p> | <p>2014年12月<br/>历史卫星影像显示地块内主要为农田和空地，地块北边土块有被开挖的痕迹，其他无明显变化</p> |

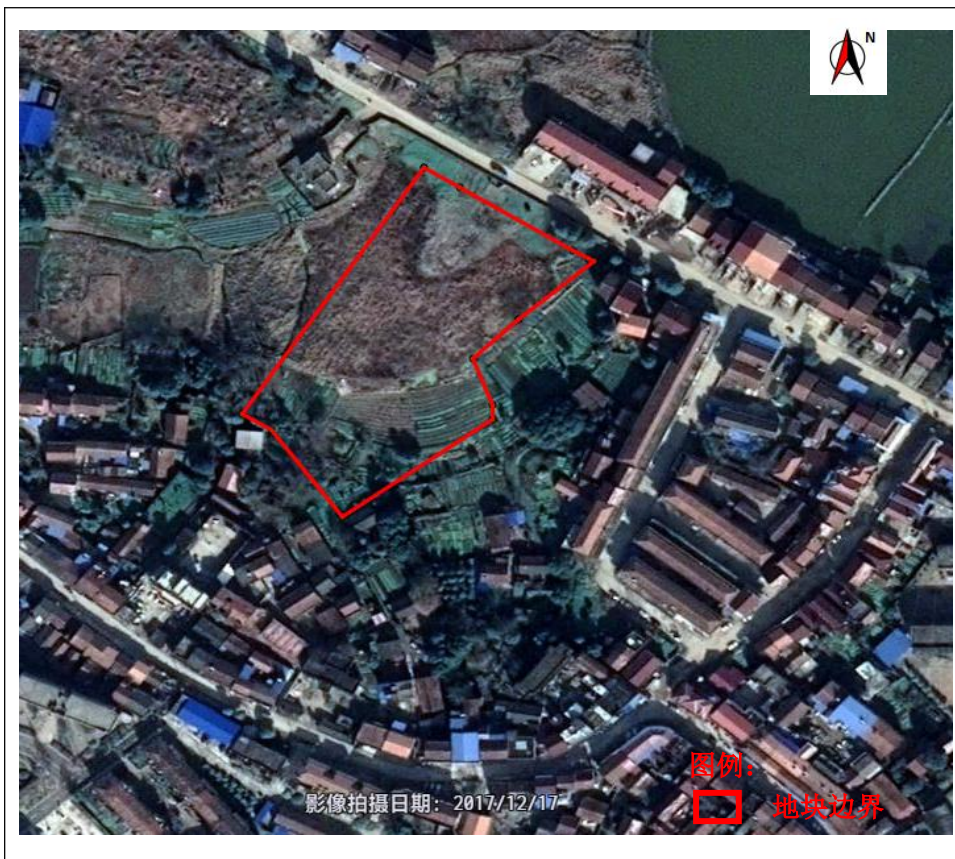
| <p>影像拍摄日期: 2017/12/17</p> <p>图例:<br/> 地块边界</p> | <p>2017年12月历史卫星影像显示地块内主要为农田和空地，南部有少量树木，无明显变化</p> |

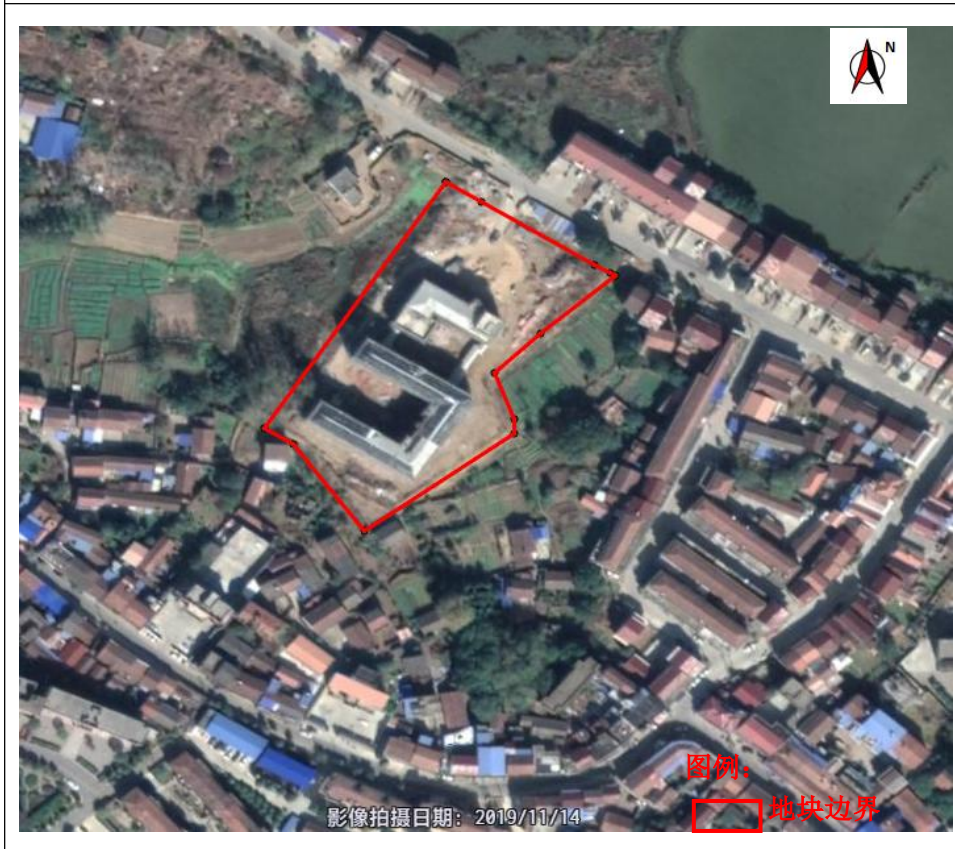
| <p>影像拍摄日期: 2019/11/14</p> <p>图例:<br/> 地块边界</p> | <p>2019年11月历史卫星影像显示地块内综合楼和两栋公寓楼主体工程已建成，建筑周边地面未硬化，其他位置均为空地</p> |

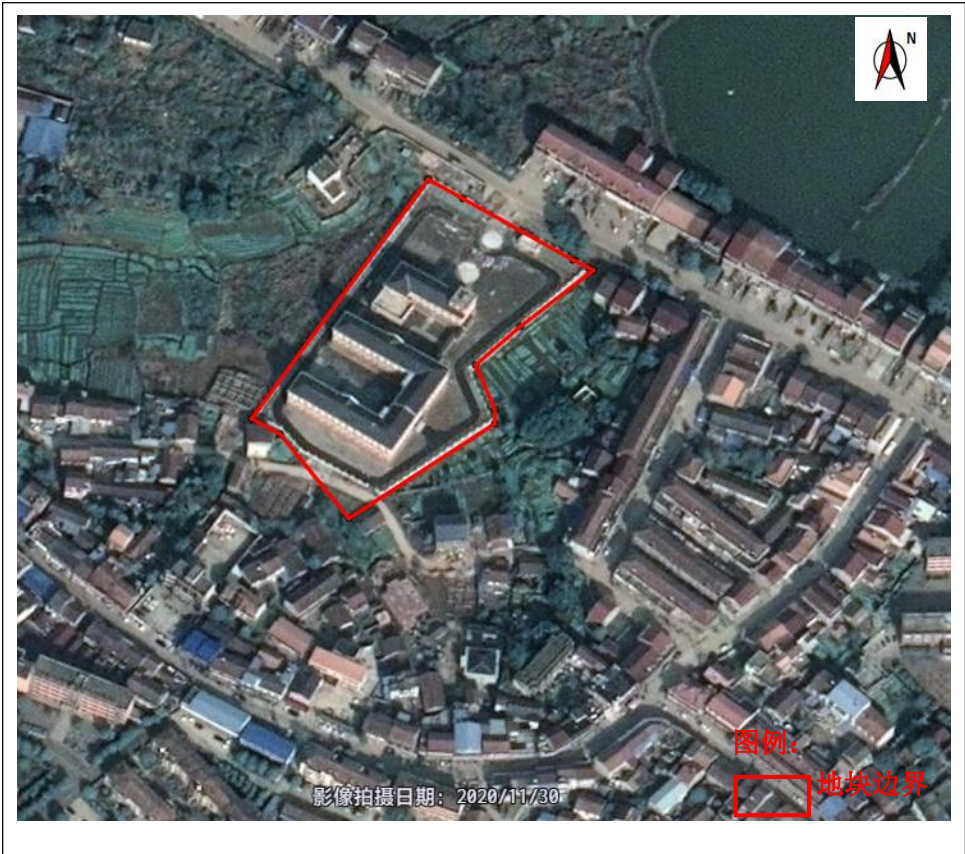
| <p>影像拍摄日期: 2020/11/30</p> <p>图例:<br/> 地块边界</p> | <p>2020年11月<br/>历史卫星影像显示综合楼和两栋公寓楼已建成，空地<br/>区域已硬化，周边围墙已建成</p> |

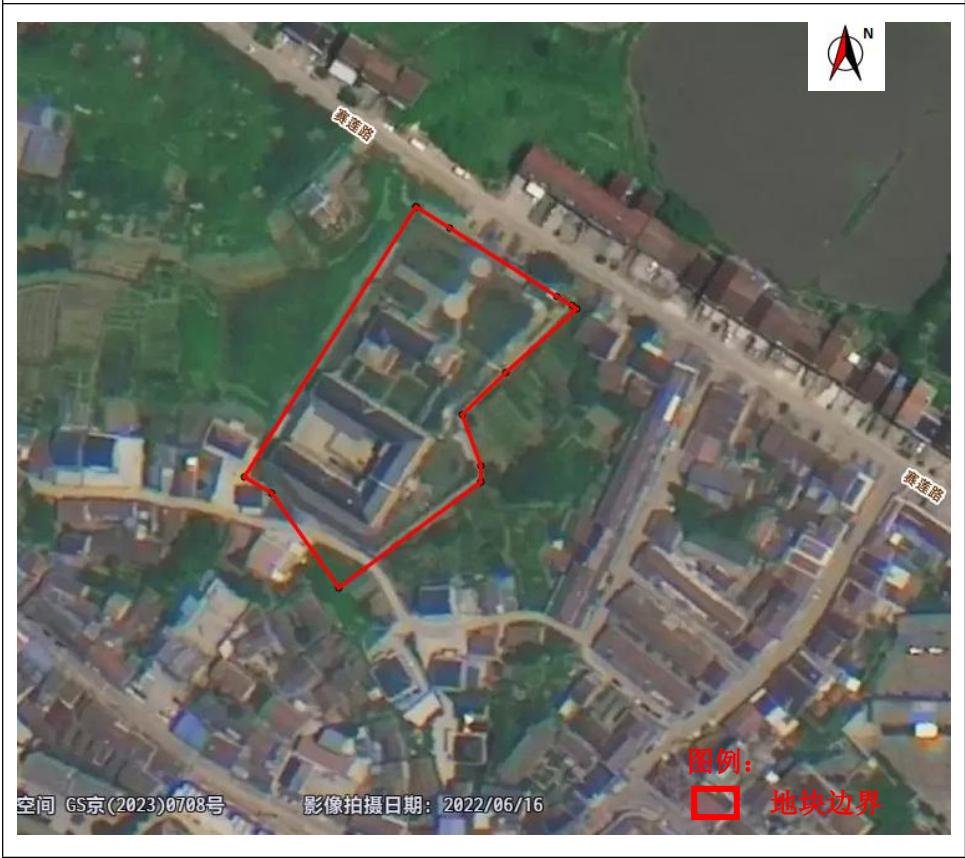
| <p>空间 GS京(2023)0708号</p> <p>影像拍摄日期: 2022/06/16</p> <p>图例:<br/> 地块边界</p> | <p>2022年6月<br/>历史卫星影像显示养老院已建成，无<br/>明显变化</p> |

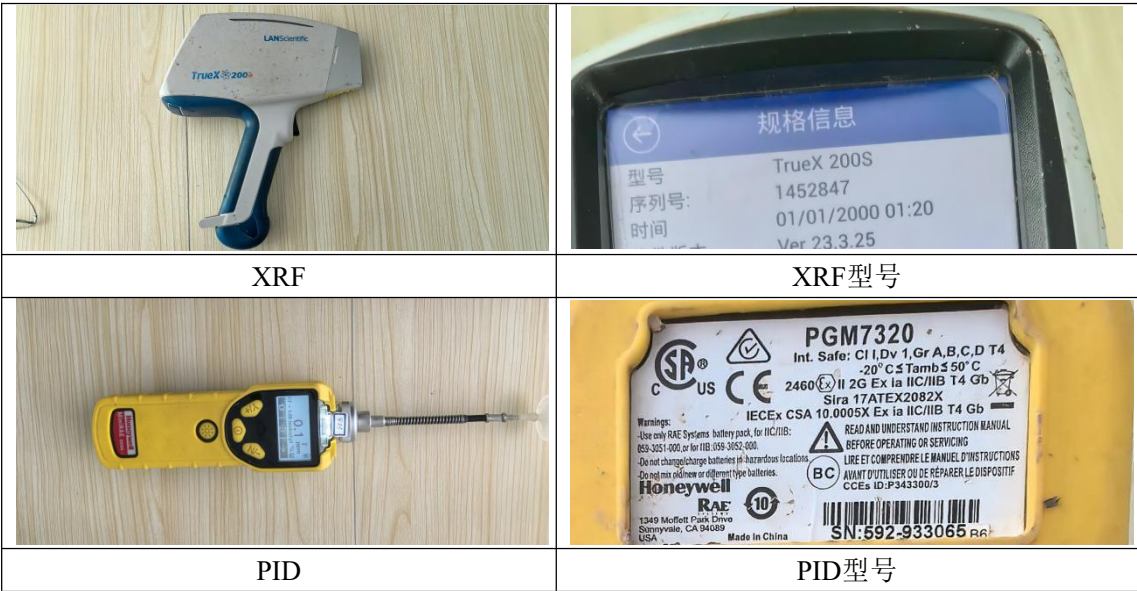
图5-2 仪器照片

| 序号 | 仪器名称 | 型号 |
|---|---|---|
| 2 | PID检测仪 | PGM7320 |

仪器照片见下图。

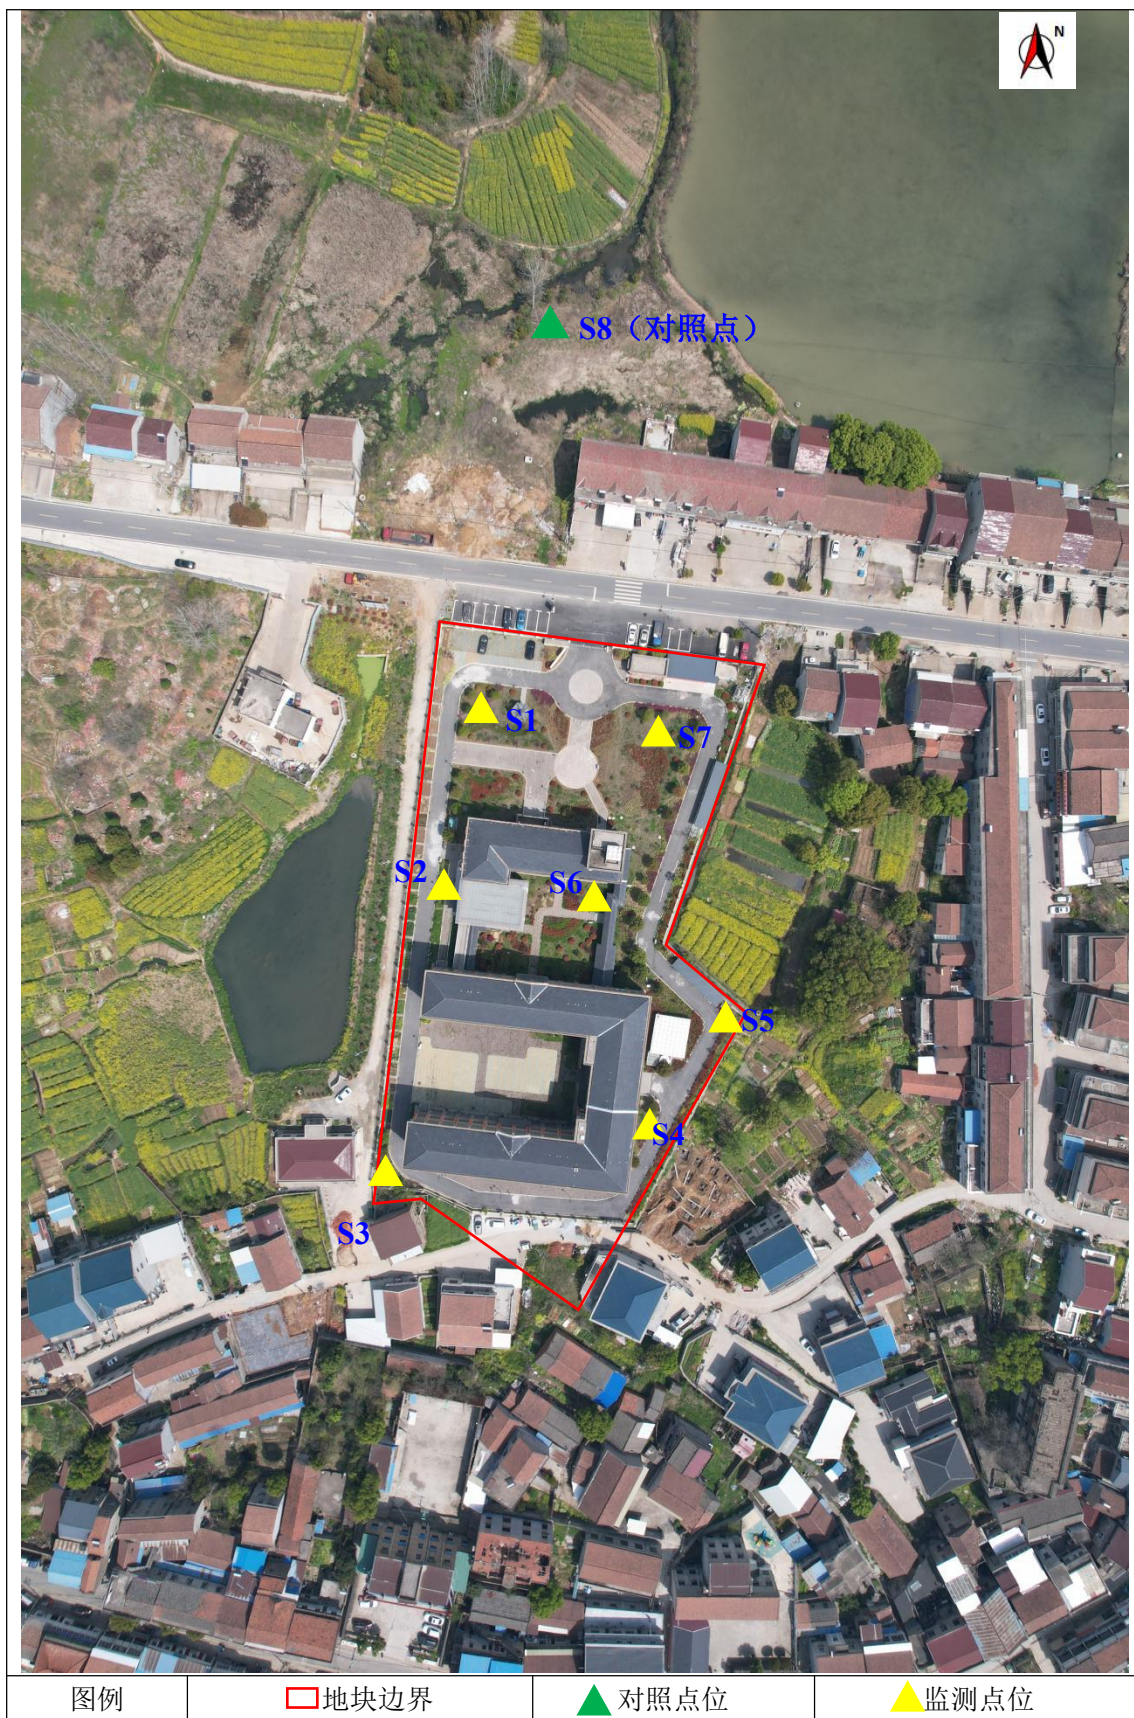
图5-3 采样点位图

根据收集资料及现场踏勘情况，调查地块历史情况较为简单，使用历史一直为耕地，周围地块对本地环境影响较小，人类活动造成土壤污染物迁移的可能性极低。《建设用地土壤污染状况调查技术导则》（HJ 25.1-2019）及《建设用地土壤污染风险管控和修复监测技术导则》（HJ 25.2-2019）仅对详细调查布点网度做要求（1600m<sup>2</sup>一个点），未对初调和第一阶段快筛做要求，安徽省也尚未出台有关技术指南或技术指引。在实际工作中，参考了《建设用地土壤污染状况调查技术导则》（HJ 25.1-2019）及《建设用地土壤污染风险管控和修复监测技术导则》（HJ 25.2-2019）。结合现场实际情况，由于本地块已建设完成，本次工作，在绿化区、综合楼及公寓楼周边绿化处布点采样，共布设8个点位，包括1个对照点位、7个监测点位；根据对照点布设原则，本次设置对照点位时，选取地块外、在一定时间内未经外界扰动的裸露土壤。采样点位布设图见图5-3。

现场快测时间为2025年4月1日，布设了8个快速检测点位，其中地块内布设7个监测点位，地块外布设1个对照点位。进行快测时，本项目现场检测过程均根据《土壤环境监测技术规范》（HJ/T166-2004）的要求进行，确保实际采集到的土壤样品均为原地未扰动的土壤。共取得8件快筛样，所有土壤采样点采集0~0.5m深度内的样品进行快速检测（PID和XRF），采样深度、采样操作均已规范。
