# 宿州市腾邦商贸有限公司富东加油站项目 竣工环境保护验收监测报告

建设单位：宿州市腾邦商贸有限公司

2021 年 3 月

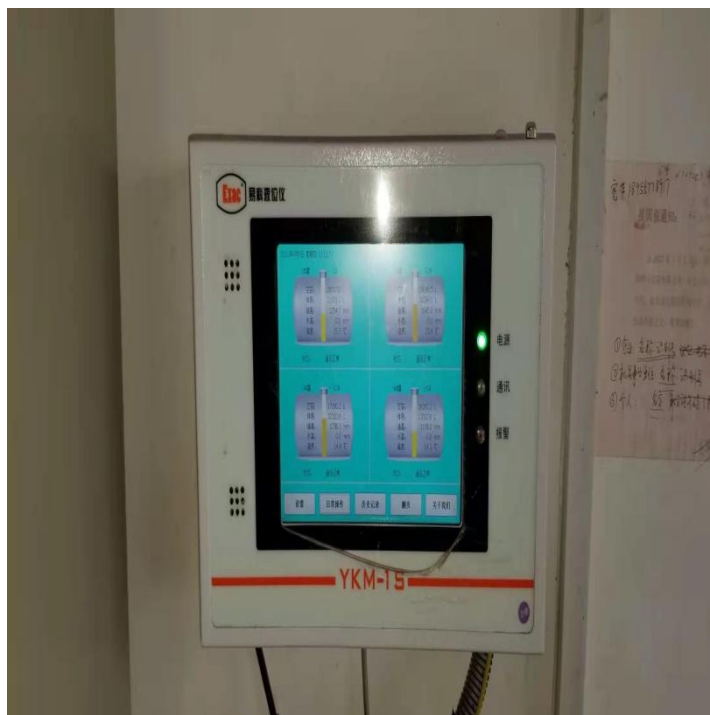
附图四：液位仪

| 标准 | 实际建设内容 | 是否符合标准 |
|---|---|---|
| 埋地油罐装设的液位自动监测系统应该具有高液位报警功能 | 本项目装设有液位自动监测系统，能够在液位过高时，警示工作人员及时采取措施 | 是 |

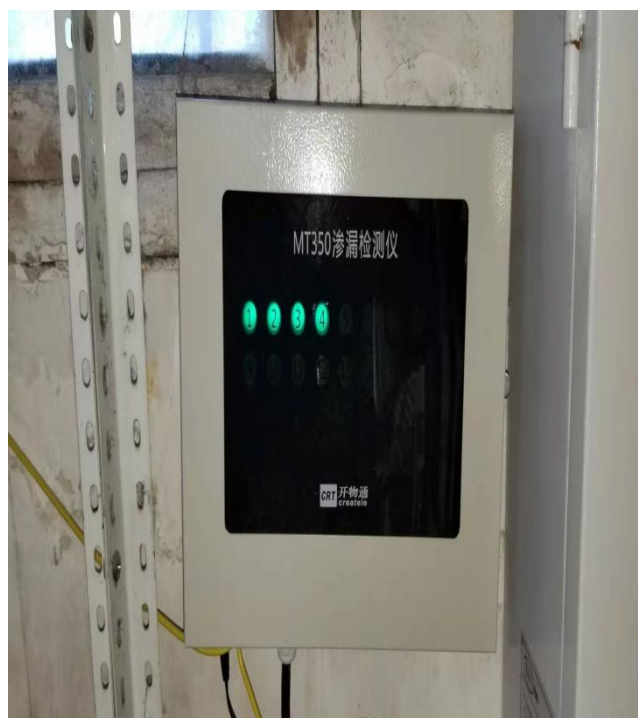
附图五：渗漏检测仪

| 标准 | 实际建设内容 | 是否符合标准 |
|---|---|---|
| 埋地油罐装设的液位自动监测系统应具有油罐渗漏的监测功能 | 本项目装设有油罐渗漏的监测系统，保证发生泄漏时能够及时工作人员发现，并采取应对措施 | 是 |
